**MUNICIPALIDAD DE SAN CARLOS,  
SECRETARIA DEL CONCEJO MUNICIPAL  
APDO 13-4.400 CIUDAD QUESADA, SAN CARLOS  
TEL. 24-01-09-15 / 24-01-09-16 FAX 24-01-09-75**

1 **ACTA 71-2022**

2 **SESIÓN EXTRAORDINARIA**

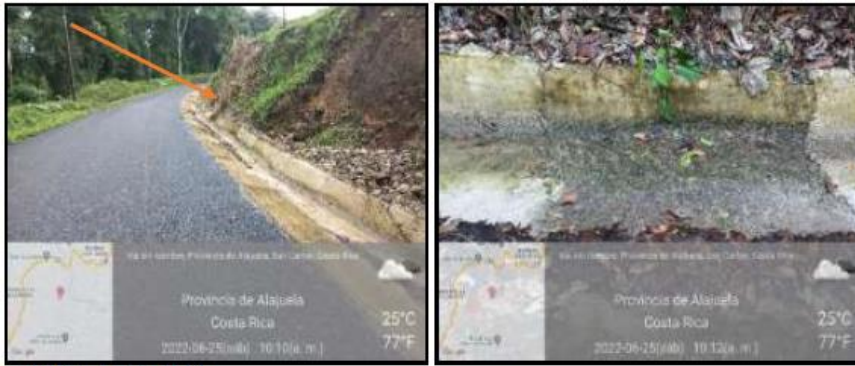
Foto No. 3 Foto No 4

En anteriores fotos se observa cuneta revestida a un costado del camino sin diseño ni alineamiento y con daños prematuros como desgaste, grietas y agregado expuesto.

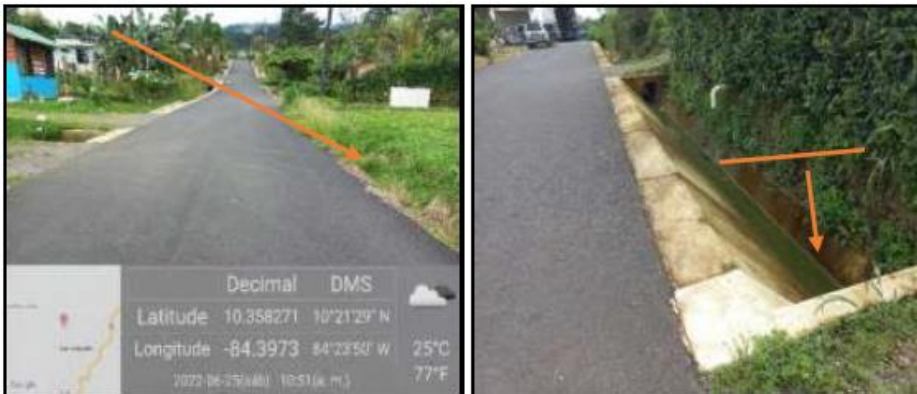
Foto No.12 Foto No.13

En la Foto No. 12 se observa drenaje con exceso de maleza y en Foto No. 13 se observa canal de considerable profundidad sin ninguna protección para el peatón y los vehículos.

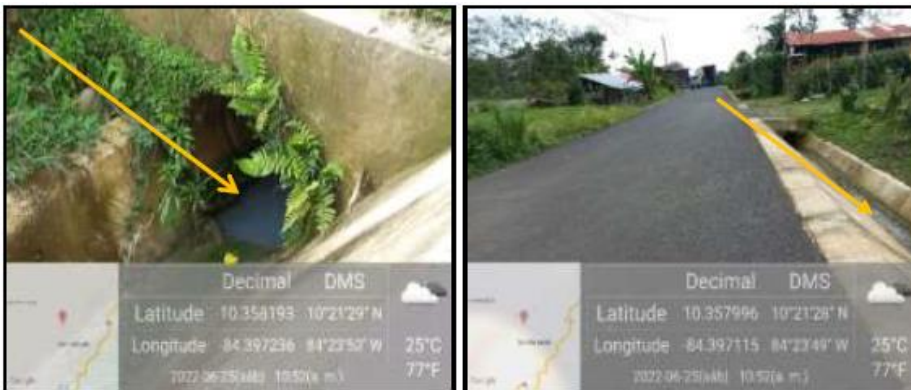
Foto No. 14 Foto No. 15

En la Foto No. 14 se observa agua jabonosa estancada en la Foto No. 15 se aprecia la falta de aceras y el canal revestido sin ninguna protección para los peatones.

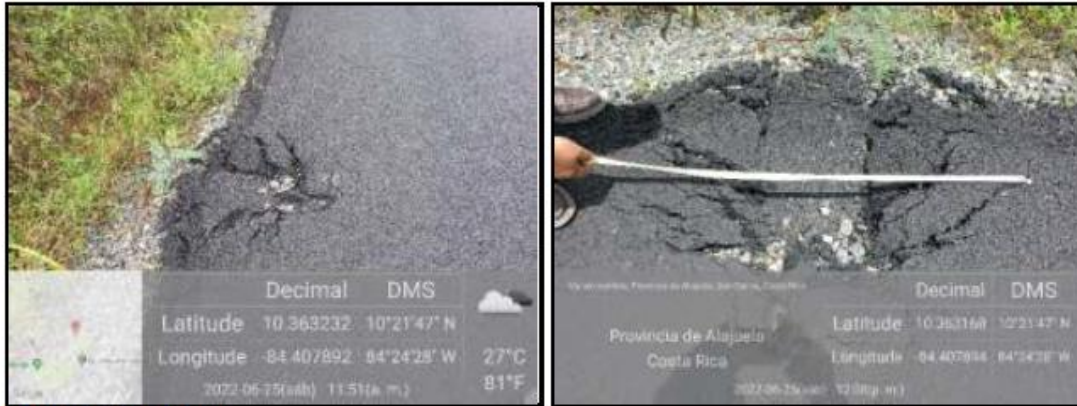
Foto N.º. 20 Foto N.º. 21  
 Deformaciones y daños en la carpeta asfáltica que muestran signos de posible falta de capacidad de soporte de la estructura de pavimento en conjunto.

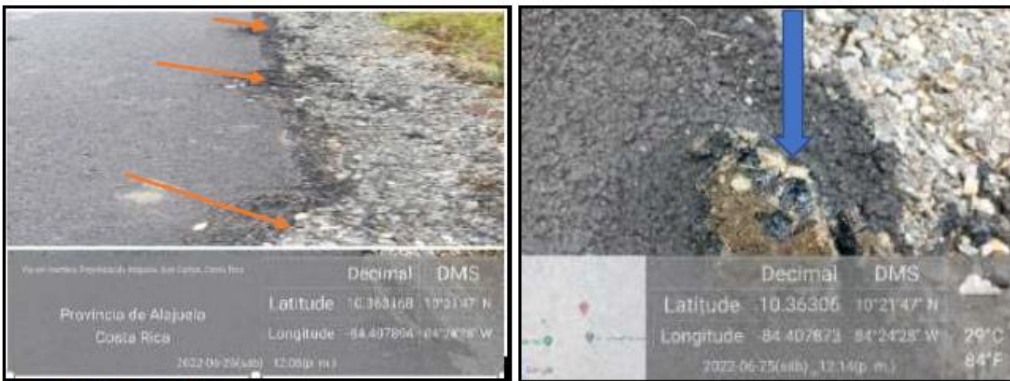
Foto N.º. 22 Foto N.º. 23:  
 Daños prematuros sobre el borde de la carpeta que revelan ausencia de adherencia entre la carpeta asfáltica y la capa granular.

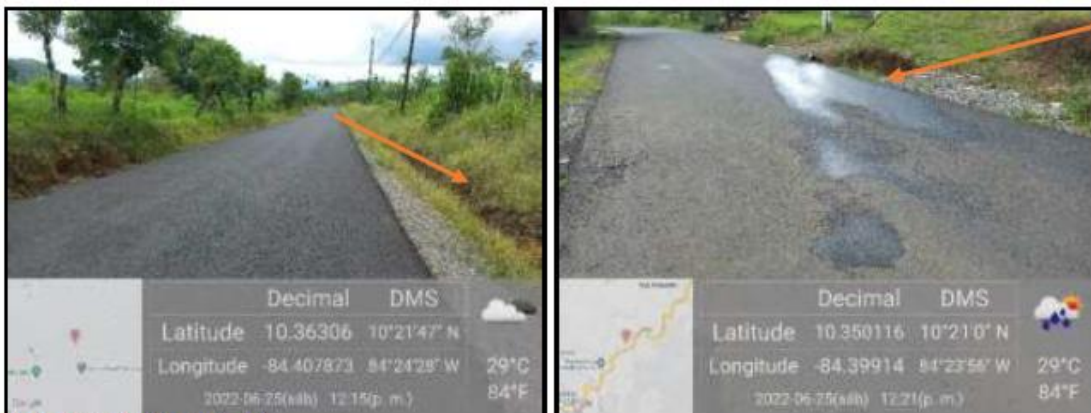
Foto N.º. 24 Foto N.º. 25:  
 En estas fotos se muestra ausencia de un sistema de drenajes adecuados lo que podría provocar daños prematuros y pérdida de capacidad de soporte en la estructura de pavimento.

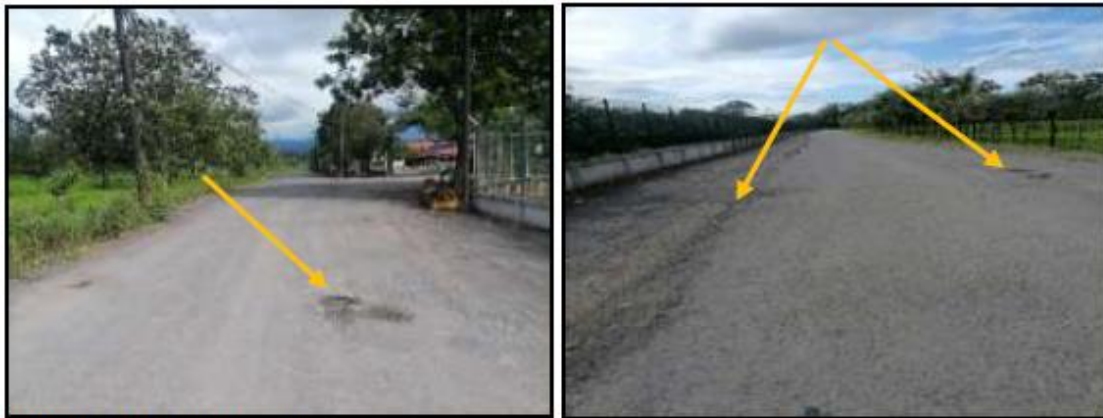
Foto N.º 27 Foto N.º 28

Se observa en ambas fotos el deterioro que tiene este camino el día de la visita

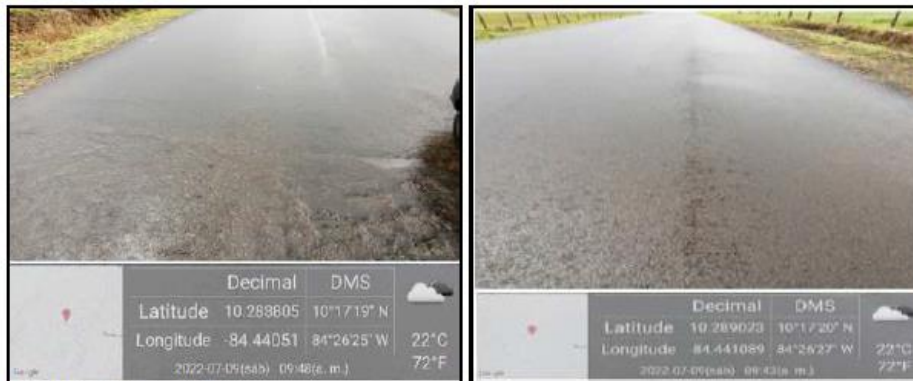
32 Como se muestra en las siguientes fotografías se observó en algunos sectores de  
33 este camino defectos constructivos de la carpeta asfáltica, situación que podría  
34 afectar la vida útil de la capa de rodamiento de este camino. Además, durante la  
35 visita se observó escaso tránsito vehicular y de los documentos suministrados por  
36 la UTGVM no se aporta el respectivo diseño estructural y sus respectivos soportes  
37 técnicos.

Foto N.º 33 Foto N.º 34  
En ambas fotografías se muestra algunos defectos constructivos y de acabados de la carpeta asfáltica.

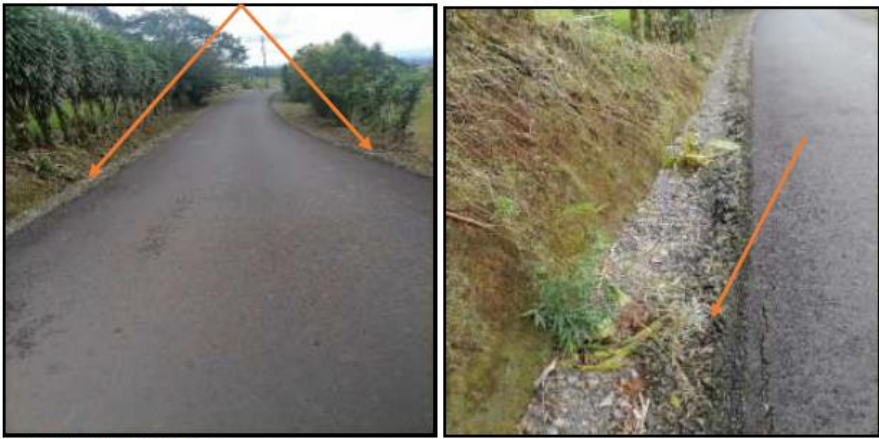
Foto N.º. 37 Foto N.º. 38  
Se muestra ausencia de cunetas revestidas en pendiente y agrietamiento de la carpeta asfáltica.

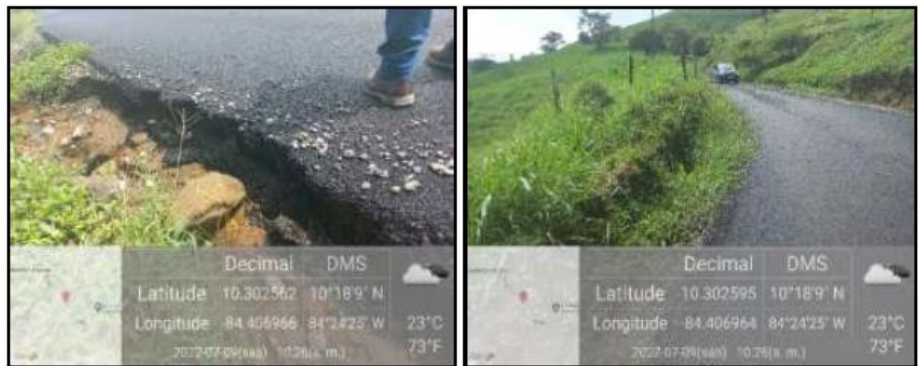
Foto N.º. 46 Foto N.º. 47

En la Foto N.º.46 se observa daño en borde de pavimento por falta de un adecuado sistema de drenajes. En la foto N.º.47 se observa falta de espaldón, cuneta obstruida por maleza y derecho de vía estrecho.

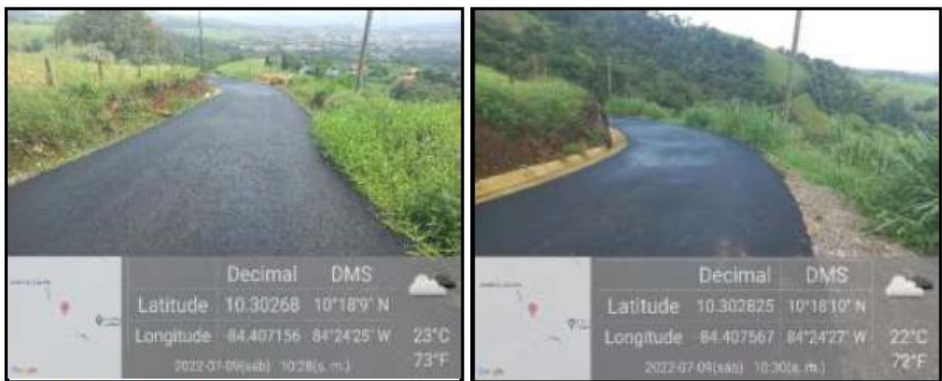
Foto N.º. 48 Foto N.º. 49

En la foto N.º.48 se observa la deficiencia en sistema de drenajes. En la foto N.º. 49 se muestra curva pronunciada, con poca visibilidad, camino angosto y sin protección en la parte externa de la curva, ausencia de elementos de seguridad.

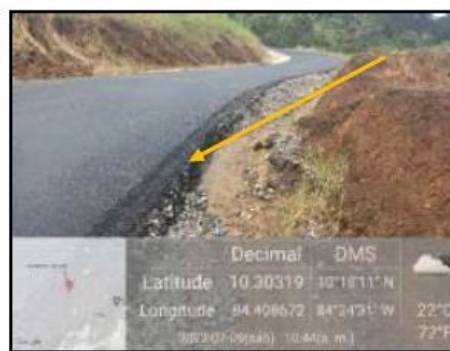
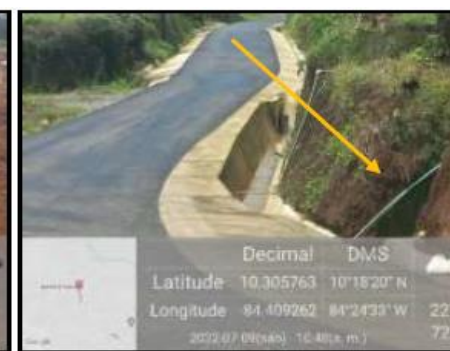
Foto N.º 54 Foto N.º 55

En la foto N.º 54 se observa el daño en el borde por la pérdida de material granular de capas inferiores. En la foto N.º. 55 el canal revestido no tiene dispositivos de seguridad y representan un riesgo para conductores y peatones.

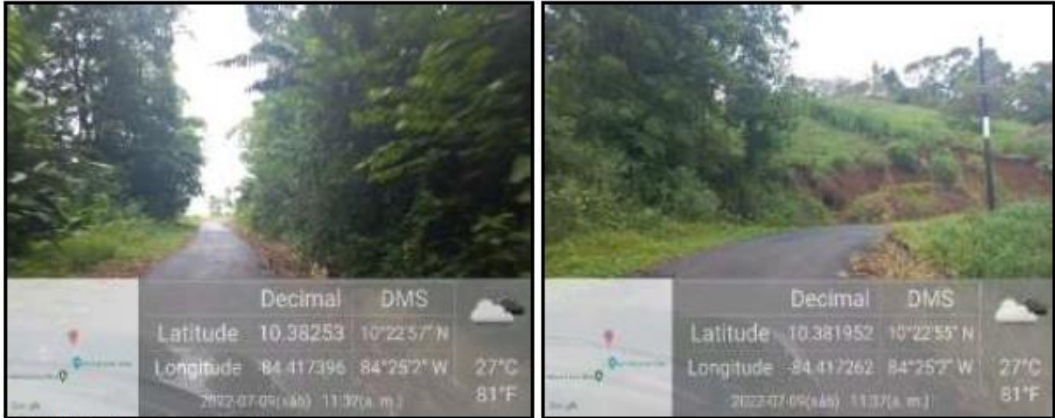
Foto N.º 60 Foto N.º 61  
En estas fotos se observa la falta de mantenimiento, cunetas obstruidas y taludes colapsados.

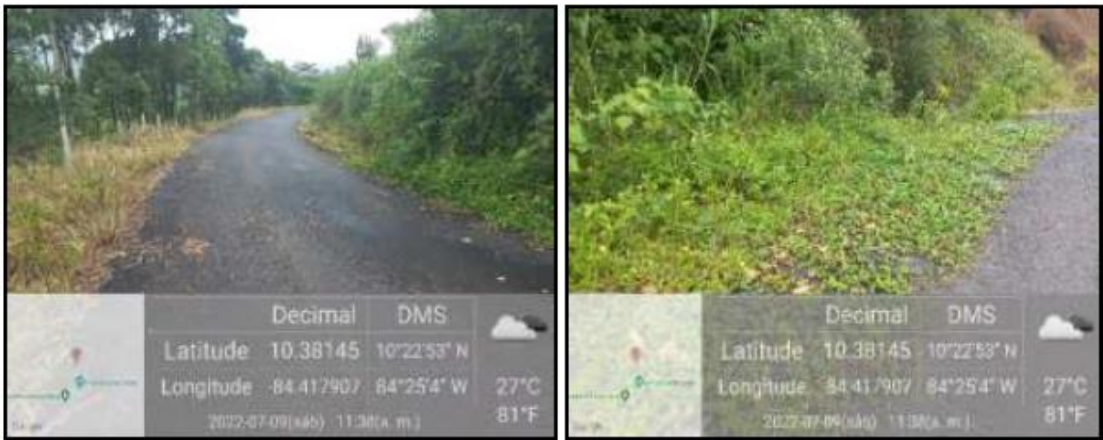
Foto N.º 62 Foto N.º 63  
En ambas fotos se aprecia la falta de mantenimiento de la inversión.

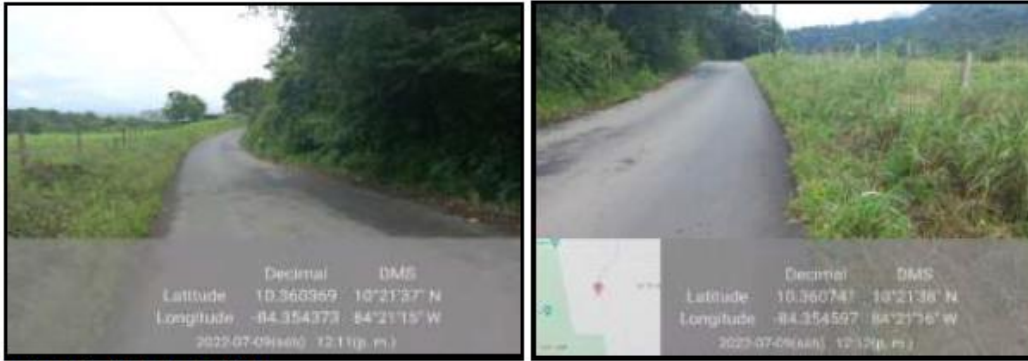
Foto N.º. 66 Foto N.º. 67

En ambas fotos se observa la baja densidad poblacional, así como la falta de mantenimiento de los drenajes.

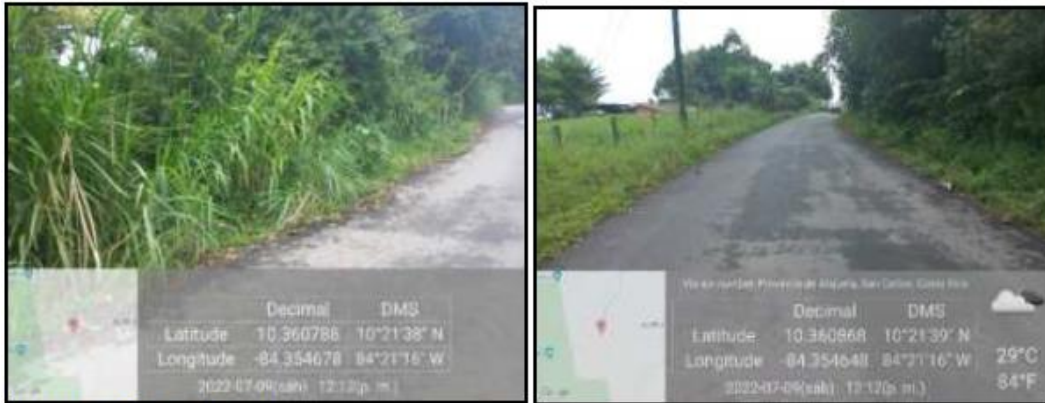
Foto N.º. 68 Foto N.º. 69

En ambas fotos se evidencia en otro tramo la condición deficiente de los drenajes.

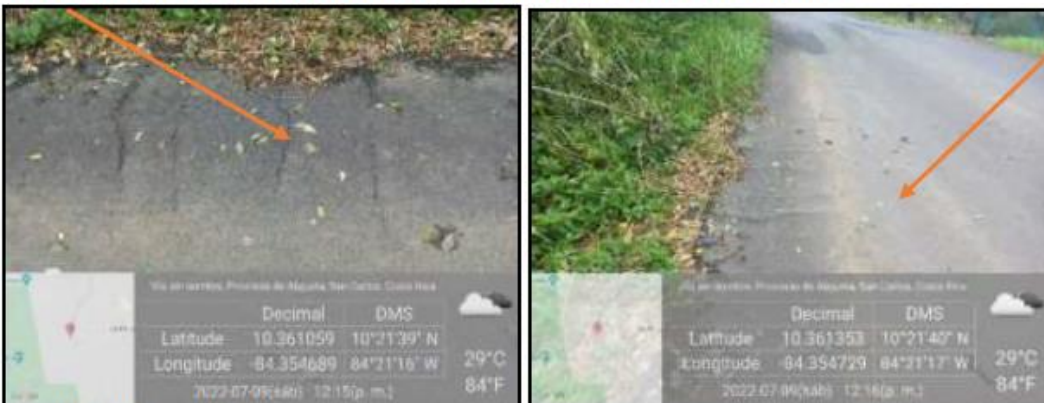
Foto N.º. 70 Foto N.º. 71

1 Basados en la observación y algunos signos detectados en campo, persiste la duda  
2 sobre el cumplimiento de los espesores colocados en la estructura de pavimento y  
3 de su compactación. Se observó un agrietamiento (ver foto N.º. 70) a la orilla de la  
4 superficie de rodamiento (carpeta asfáltica), que hace suponer que haya una falta  
5 de capacidad de soporte en este punto específico.

En ambas fotos se muestra el agrietamiento en la carpeta asfáltica

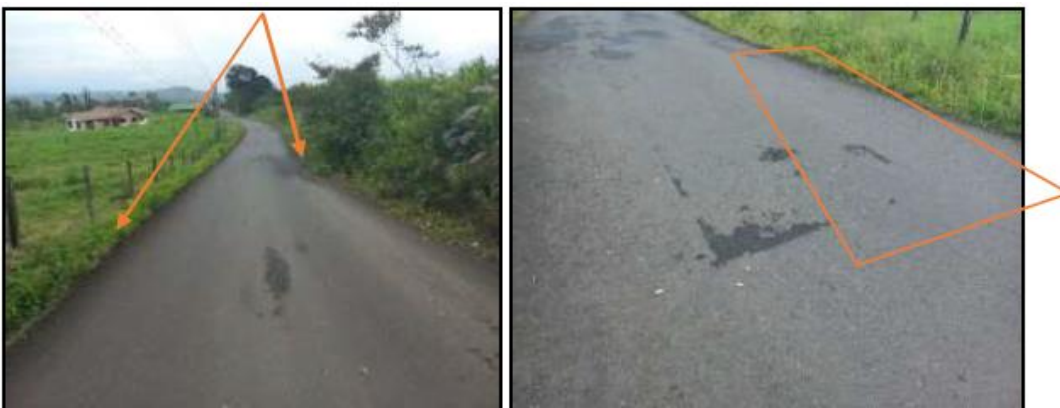
Foto N.º. 72 Foto N.º. 73

Se observa el exceso de maleza que invade el camino Se muestra un bache en la carpeta asfáltica.

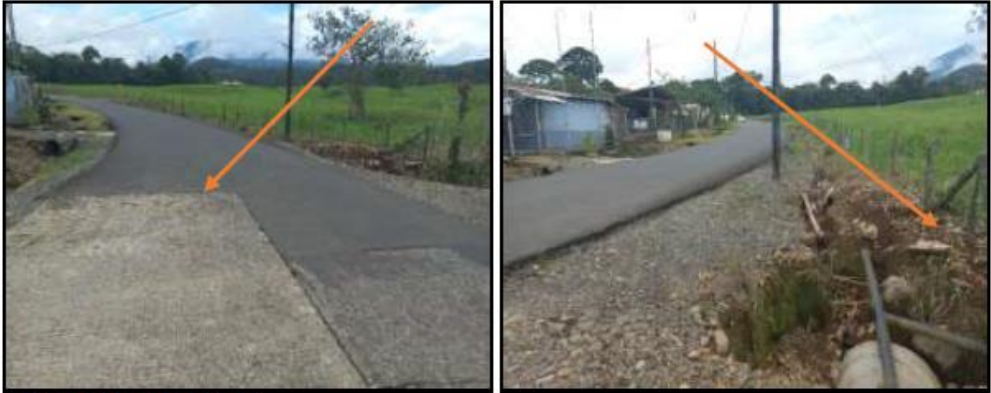
Foto N.º 74 Foto N.º 75  
 Inicio del asfaltado frente Escuela Calle Damas Se aprecia deficiente sistema de drenajes.

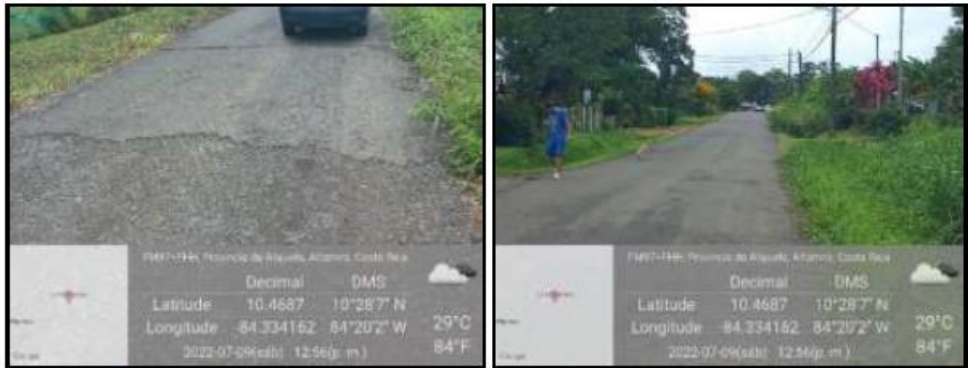
Foto N.º 78 Foto N.º 79  
 En la Foto N.º 78 se muestra la transición entre carpeta asfáltica y lastre, en la foto N.º 79 se observa el estado deficiente de los drenajes.

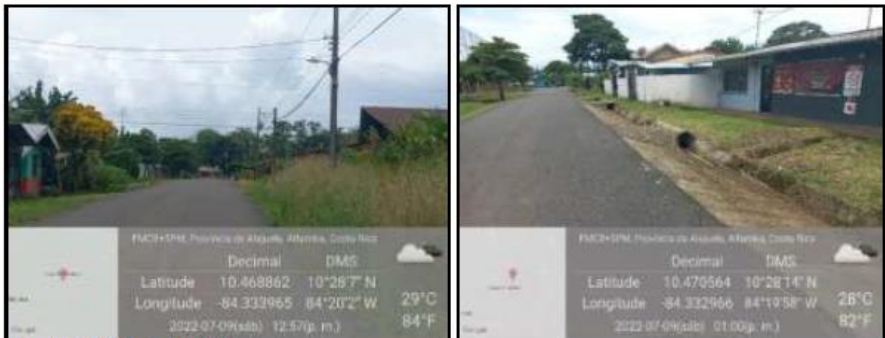
Foto N.º 80 Foto N.º 81  
 En la primera foto se ubicaron más cunetas en abandono y en la segunda se observa cuneta revestida con ausencia de acera y espaldones.

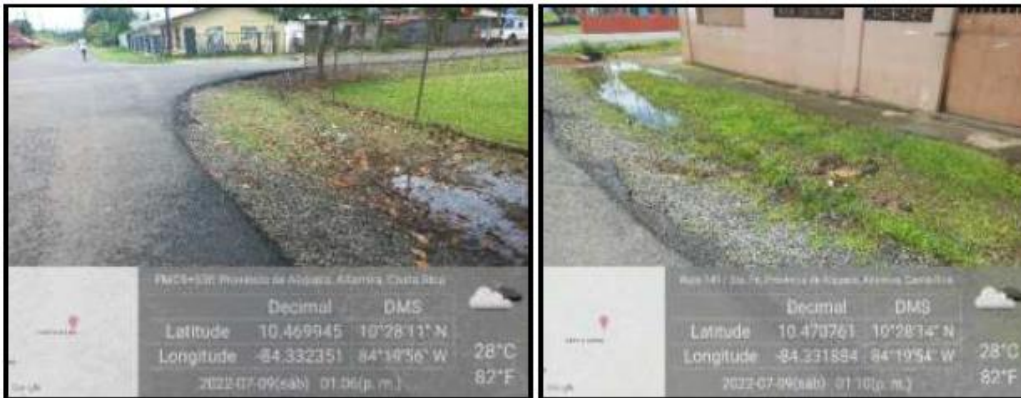
Foto N.º 84 Foto N.º 85

En ambas fotos se muestran tramos del camino con deficientes drenajes y ausencia de cunetas.

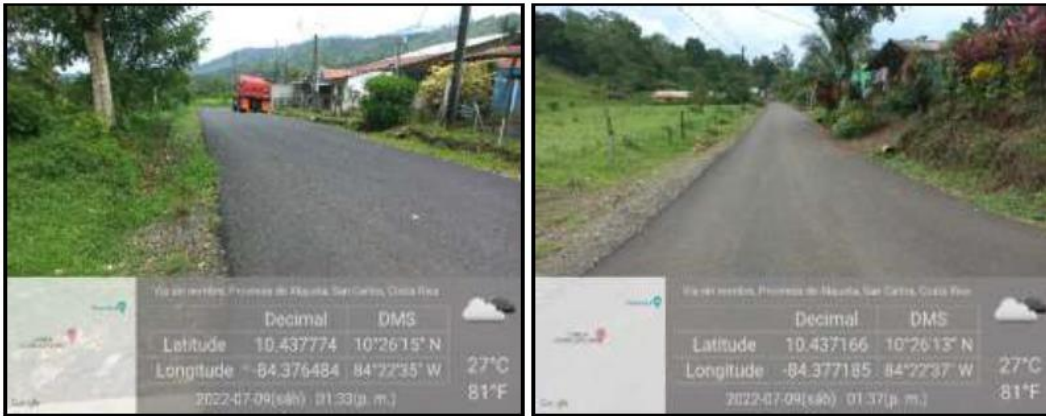
Foto N.º. 90 Foto N.º. 91  
En diferentes tramos de la intervención se muestra cunetas en tierra sin conformar.

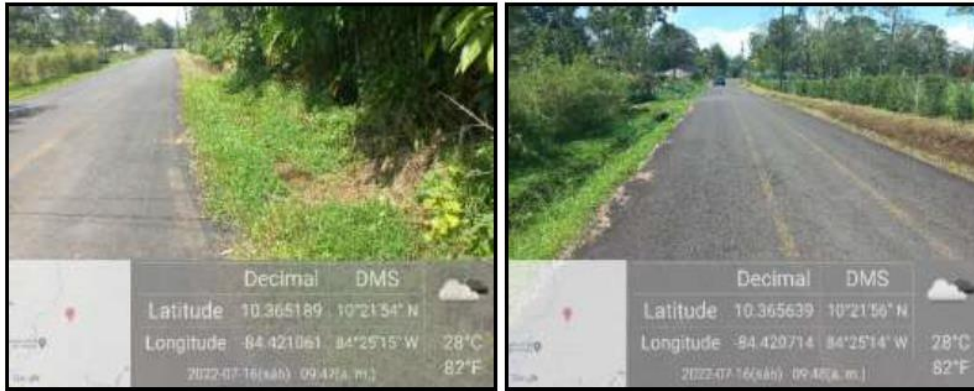
Foto N.º 98 Foto N.º 99  
En estas fotos se muestra drenajes obstruidos y bordillo cubierto por suelo y vegetación.

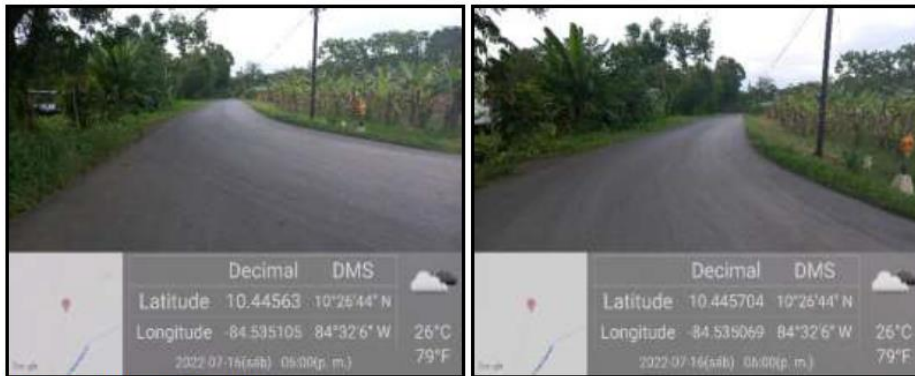
Foto N.º. 131 Foto N.º. 132

En ambas fotos se muestra la superficie de rueda sin daños aparentes y las cunetas, al día de la visita, con invasión de maleza y casi nulo el tránsito vehicular.
