**ACTA 42
SECRETARIA MUNICIPAL
CIUDAD QUESADA**

INFORME No. IAI-01-2012

**INFORME SOBRE EL ESTADO ACTUAL DEL VADO UBICADO EN PEJE VIEJO DE
FLORENCIA**

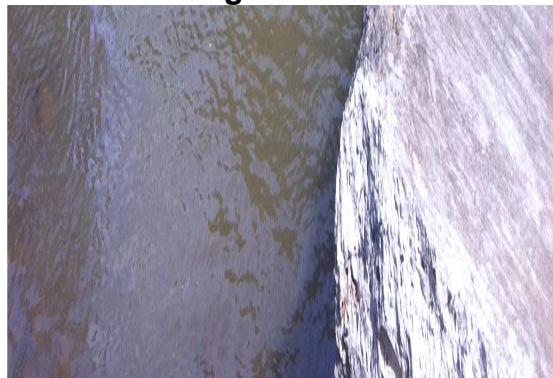
Imagen 1

La última ocasión que se visitó el sitio, fue el 25 de octubre del 2011, en esta oportunidad la inspección fue realizada por el Ing. German Arguedas Villalobos, en la cual se pudo observar que se habían movido fragmentos grandes del concreto para proteger la margen derecha del río, en la curva que el mismo hace inmediatamente después de que cruza el punto donde estaba el vado (ver Imagen 1). Aparte de esa situación, no hay mayor cambio. El dique sigue estando en el mismo lugar sin cambios notables o relevantes, situación que continúa desviando el agua hacia la margen derecha del río.

Fuente: Inspección 25-10-2011

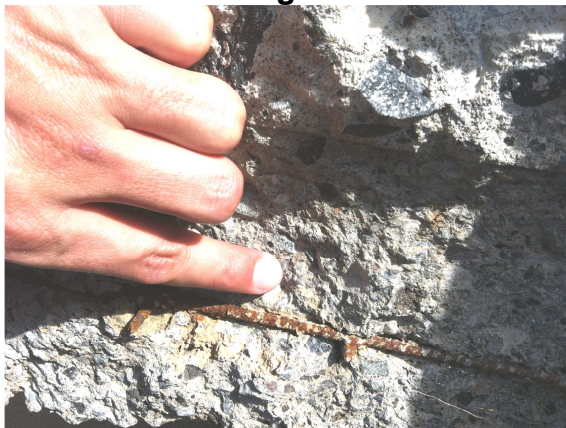
Imagen 2

Dichos planos no muestran colocación de acero en ningún sitio. En inspecciones se pudo confirmar que se colocó, en un tramo al menos, malla “electrosoldada” (ver Imagen 2) así como acero de un diámetro similar al de 5/8” (de pulgada) (ver Imagen 3) esto acorde a la solicitud del cartel de licitación para la compra de materiales de construcción, que según funcionarios de la Unidad Técnica de Gestión Vial, se usó para una “junta fría”.

Fuente: Inspección 25-10-2011

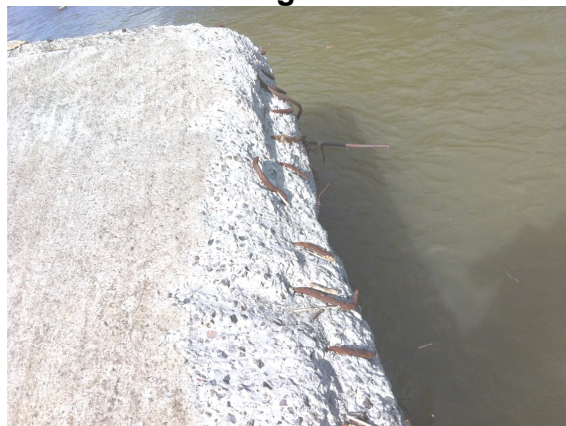
Imagen 3

Fuente: Inspección 25-10-2011

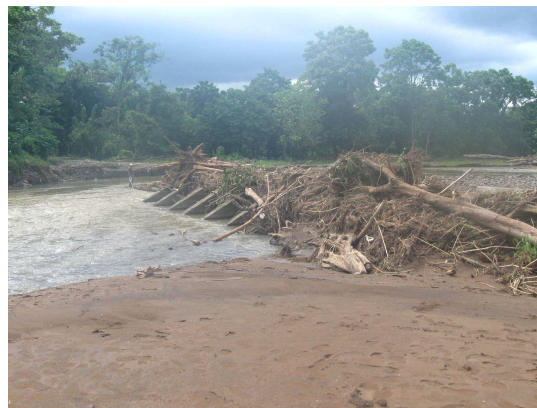
Imagen 4

- El taponamiento de las alcantarillas o “chorros” con material de arrastre del flujo (sedimentos, ramas, basura), así como la falta de mantenimiento del mismo para evitar que se obstruyera el paso libre del agua por las alcantarillas o “chorros”. (ver Imagen 4)

Fuente: Archivo UTGVM
