**Comisión Municipal de Prevención y
Atención de Emergencias de
San Carlos**

**INFORME DE LABORES
PERIODO 2013**

**REGISTRO FOTOGRAFICO DE PROYECTOS EJECUTADOS MEDIANTE LA MODALIDAD DE SOLICITUD DE EMERGENCIA NO DECLARADA
(PRIMER IMPACTO)**

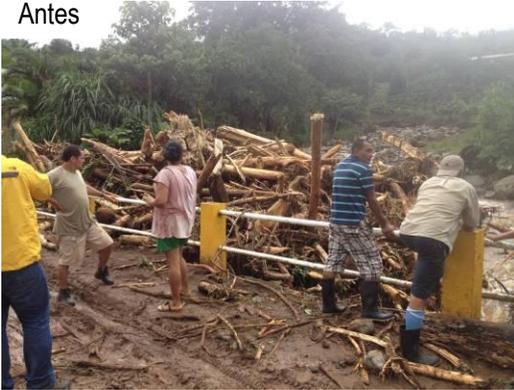
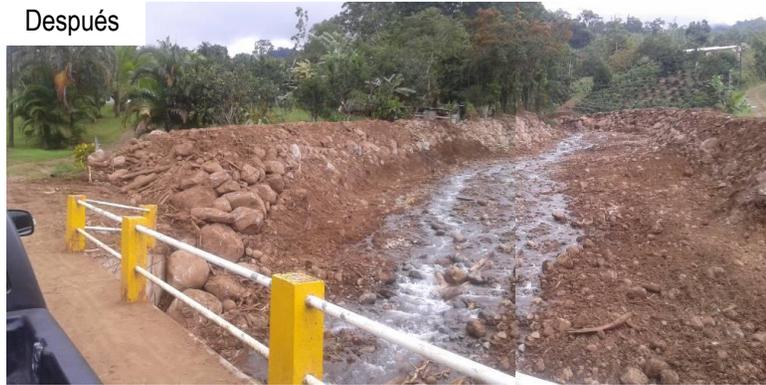
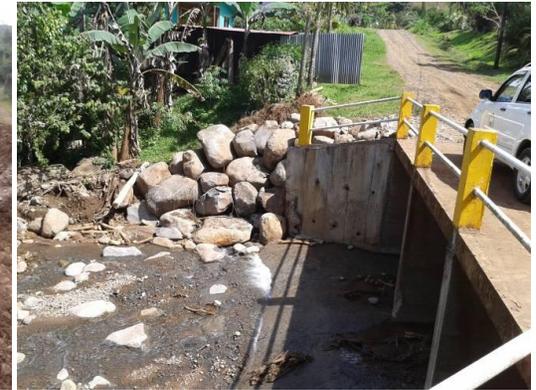
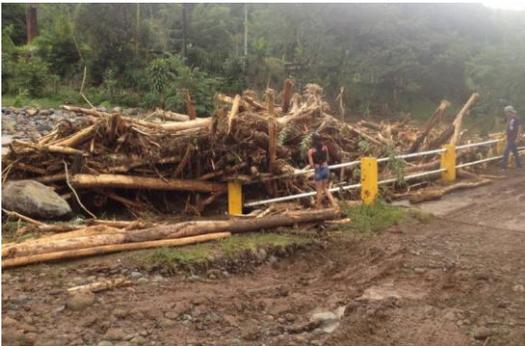
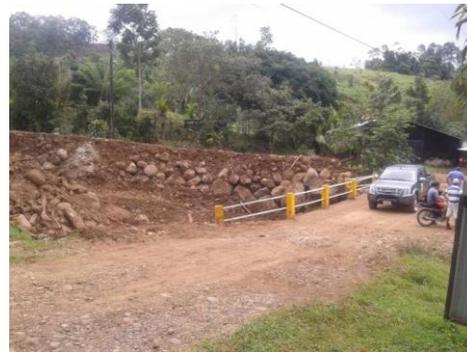
4. La Tigra, Vecinos de Calle Los Retana, Quebrada Viuda

Conformación de material aguas arriba del paso y a lo largo de camino.

4	La Tigra	Vecinos de Calle Los Retana	Desprendimientos y Avenida en Quebrada Viuda	Desbordamiento de caudal, obstrucción de puente 2-10-078, inundación de terrenos	Limpieza de cauce, remoción de escombros, troncos. Habilitación de la sección hidráulica.	100	€ 10.000.000,00	agosto, septiembre, octubre, noviembre

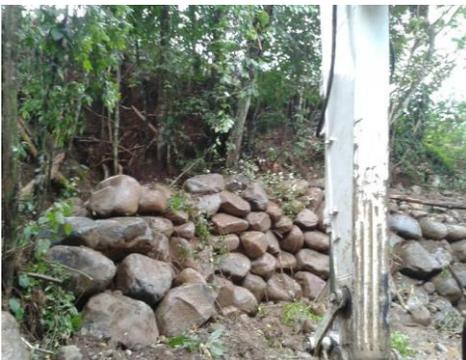
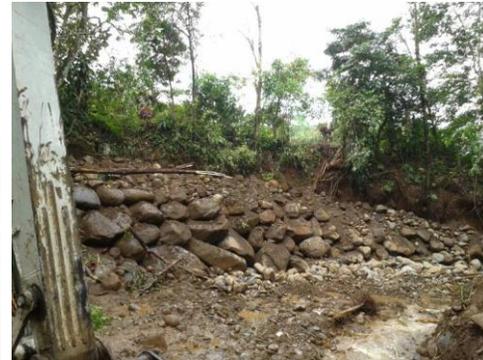
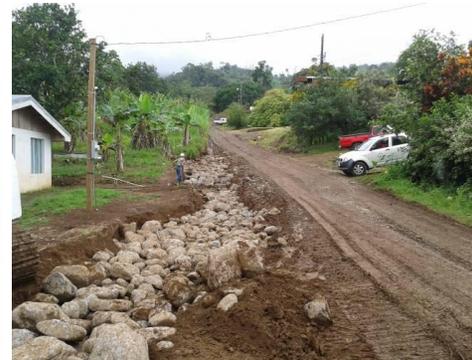
Construcción de dique con material sobretamaño, en la margen izquierda para protección de camino inmediato.

Relleno con rocas a lo largo de la zanja que ocasionó el caudal desbordado de la quebrada.

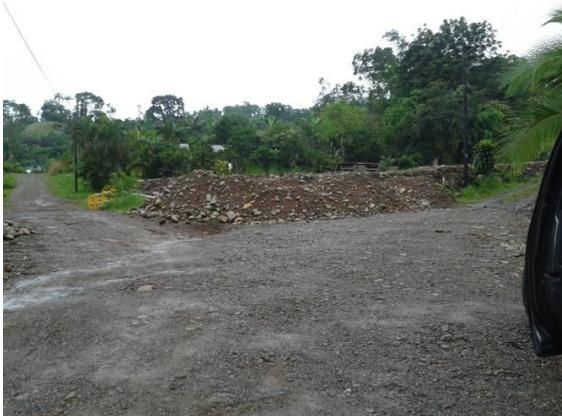
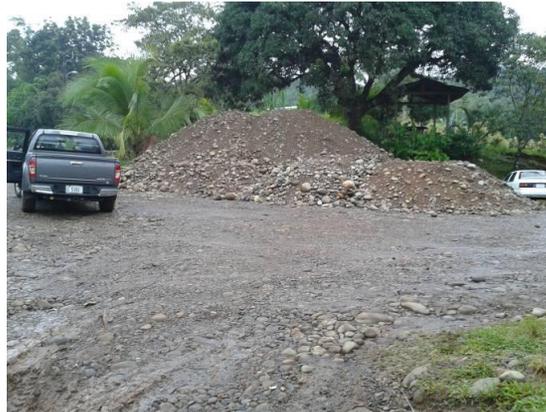
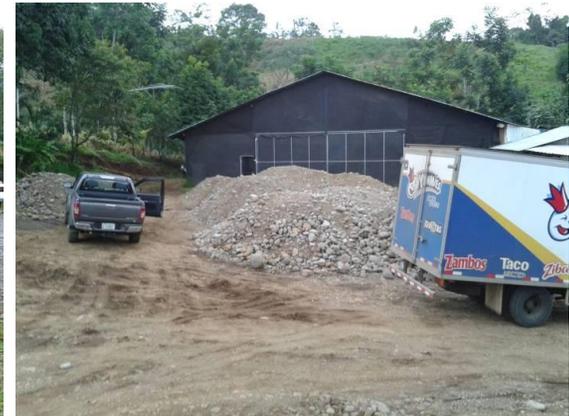
5. La Tigra, Vecinos de Calle Los Retana, entre San Jose y San Rafael, Quebrada Viuda

El trabajo consistió en el acarreo de material de lastre desde el correspondiente sitio de extracción de la Municipalidad, hasta su estoqueo en el sitio designado en el camino deteriorado por la avenida de quebrada Viuda.

5	La Tigra	Vecinos de Calle Los Retana, entre San Jose y San Rafael	Desprendimientos y Avenida en Quebrada Viuda	Desbordamiento de caudal, obstrucción de puente, erosión de camino 2-10-078	Acarreo de Material de lastre, para distribución a lo largo del camino afectado.	100	₡ 2.500.000,00	agosto, septiembre, octubre, noviembre
6	La Tigra	San José	Desprendimientos y Avenida en Quebrada Zamora	Desbordamiento de caudal, obstrucción de dos estructuras de paso vehicular y destrucción de puente peatonal, erosión de camino 2-10-830, 2-10-831, 2-10-832	Limpieza de cauce y escombros de los pasos, conformación de diques.	90	₡ 8.100.000,00	agosto, septiembre, octubre, noviembre
7	La Tigra	Entre La Tigra y La Lucha	Desprendimientos y Avenidas en Río La Tigra y Quebrada Zamora	Destrucción de puente, inundación de terrenos, pérdida de un tramo de camino.	Mejoramiento de la sección hidráulica del cauce	100	₡ 4.700.000,00	agosto, septiembre, octubre, noviembre

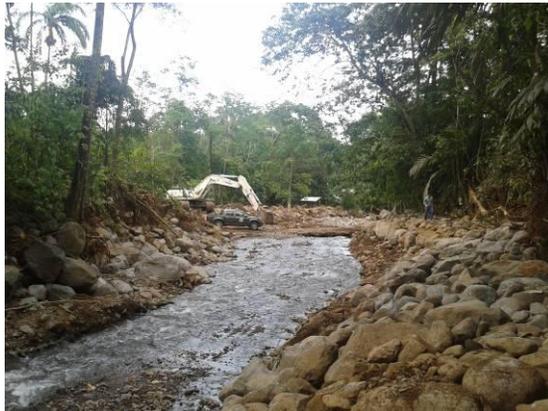
6. La Tigra, San José, Quebrada Zamora

Trabajos aguas arriba del paso vado

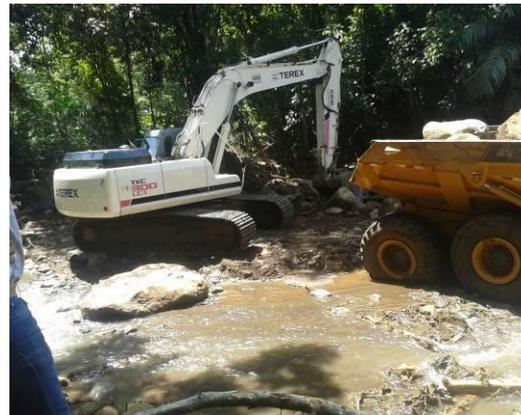
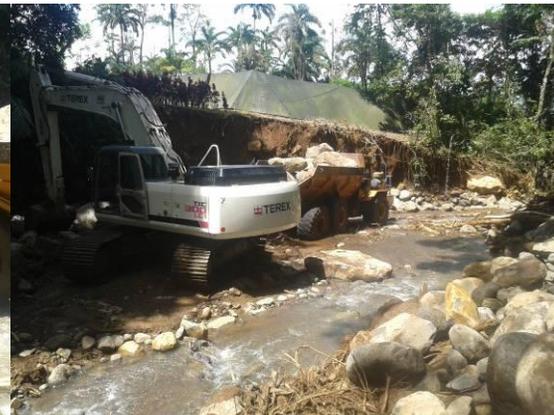
De manera simultánea esta excavadora también desempeñaba la función de cargar a la vagoneta articulada que acarrea material sobretamaño al proyecto en San Miguel.

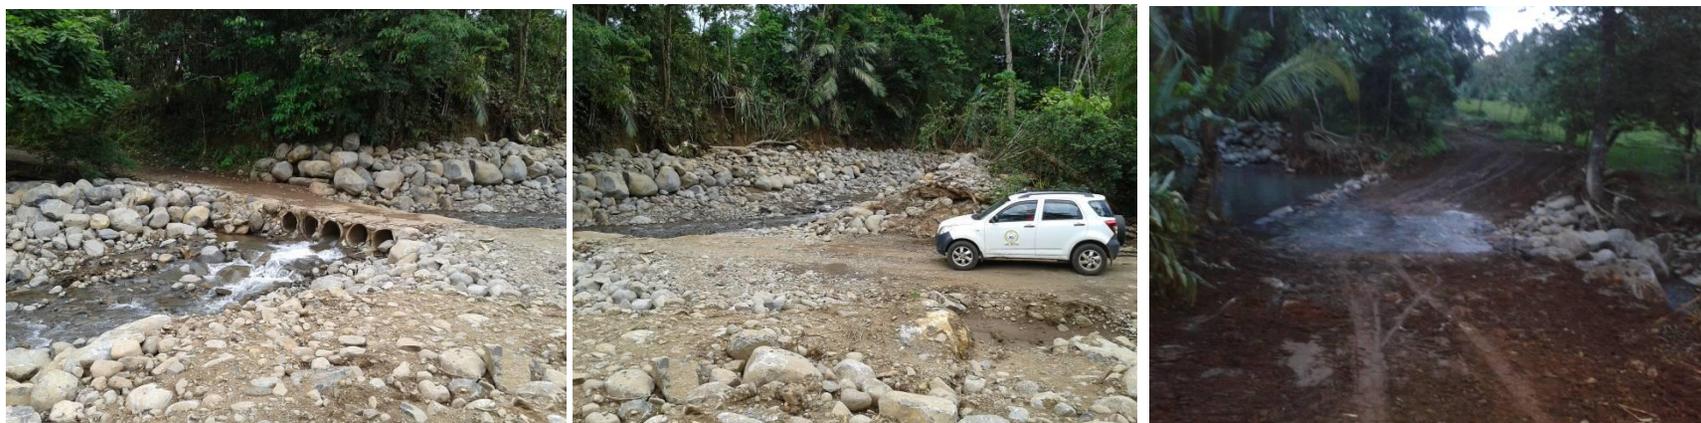
Sitio donde se ubicaba el puente colgante peatonal, habilitándose un paso vehicular provisional.

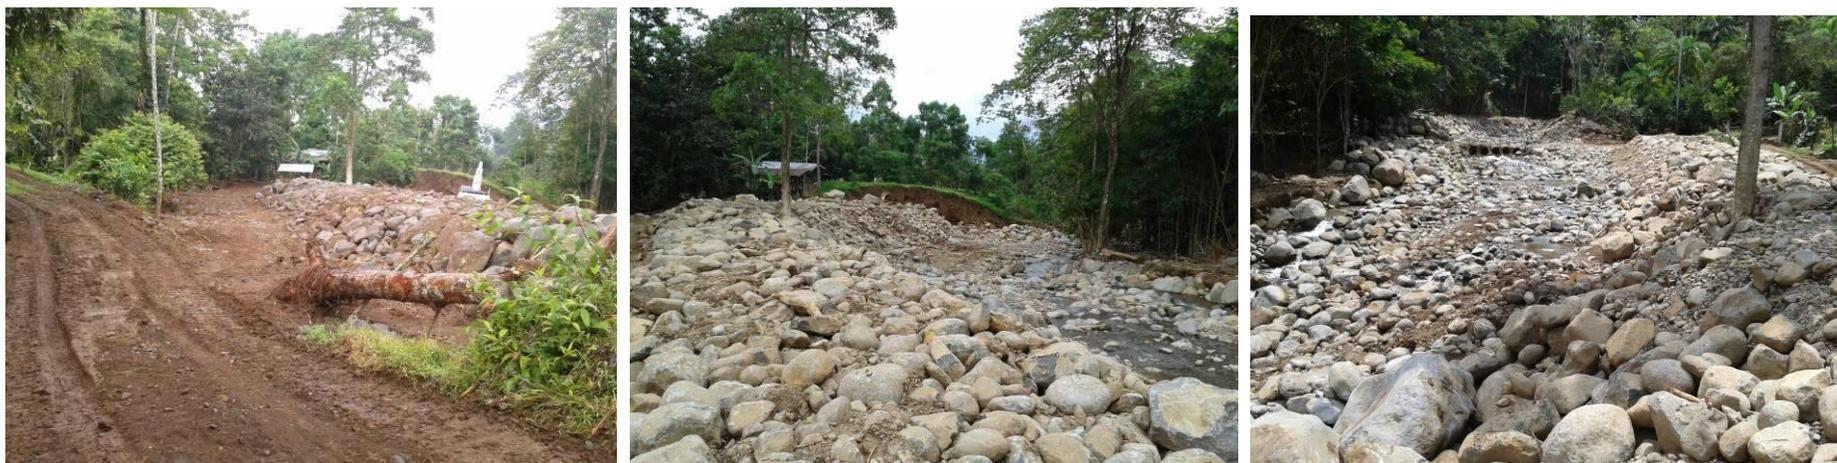
Conformación de dique a lo largo de la margen izquierda, Aguas Abajo del Paso Vado

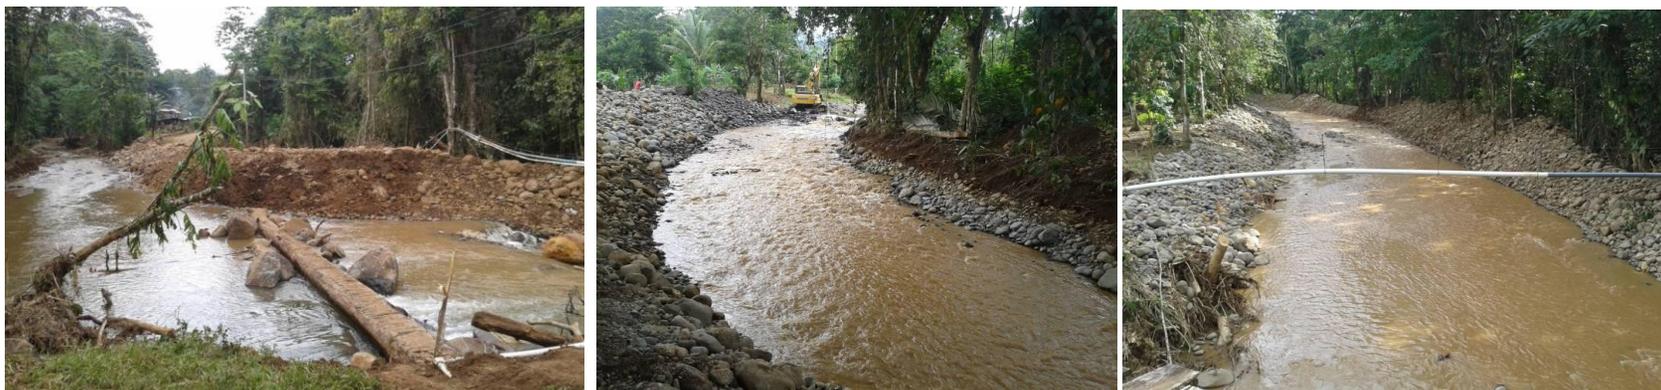
7. La Tigra, Entre La Tigra y La Lucha, Río La Tigra y Quebrada Zamora

Sitio de intervención donde se aprecia la conformación realizada, limpieza de cauce y mejoramiento de sección.

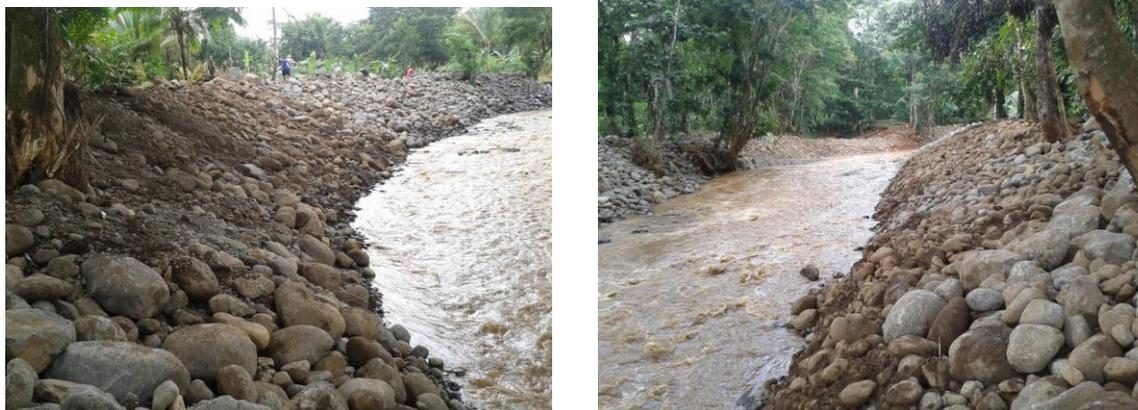
Conformación de dique utilizando el propio material existente en el cauce río La Tigra, siendo este un sitio donde ocurrió desbordamiento hasta alcanzar el camino.

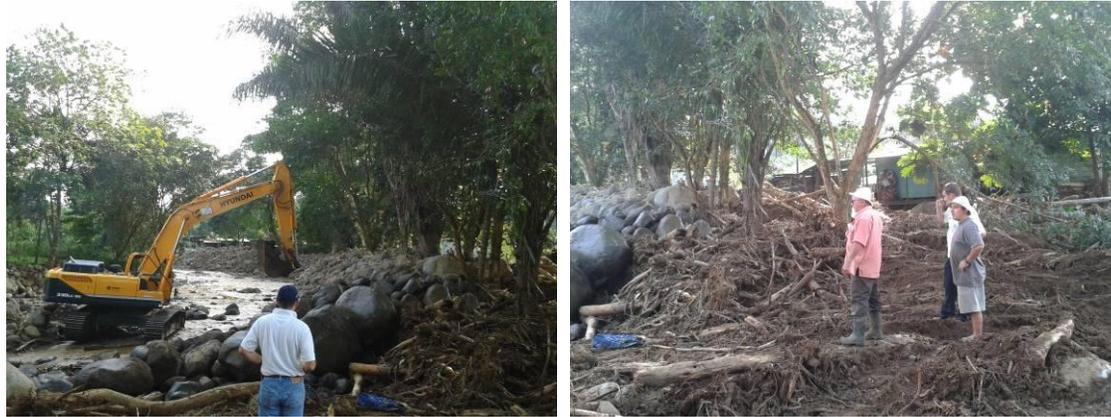
8. La Tigra, Poblado central, Río La Tigra.

Proceso remoción de troncos-escombros y apilamiento de material en ambas márgenes, para protección de caserío. Junto con vecinos colaboradores de dicho proceso.

8	La Tigra	Poblado central	Desprendimientos y Avenidas en Río La Tigra	Desbordamiento por ambas márgenes inundando conjunto de viviendas.	Construcción de diques en sitios requeridos así como ampliación del cauce	100	₡ 10.000.000,00	agosto, septiembre, octubre, noviembre
9	La Tigra	San Miguel	Deslizamientos en cauce de quebradas	Obstrucción total de la Vía y pasos de alcantarilla.	Remoción de escombros, gran cantidad de sedimento y material, habilitación del paso	100	₡ 8.000.000,00	agosto, septiembre, octubre, noviembre

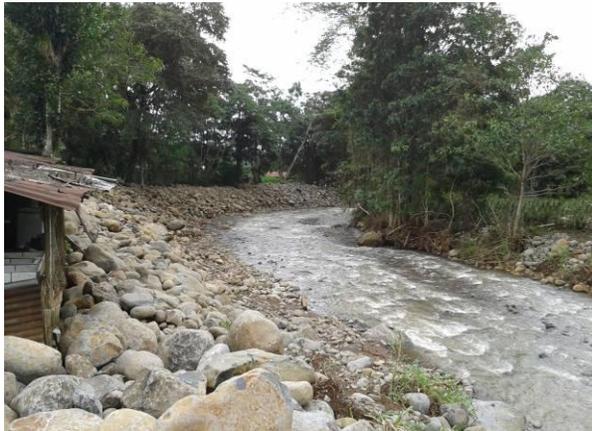
Material apilado a lo largo de la margen izquierda, protección de viviendas

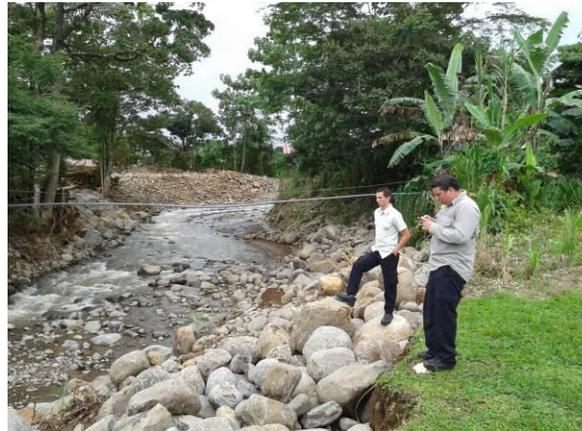
Material apilado aguas abajo del puente

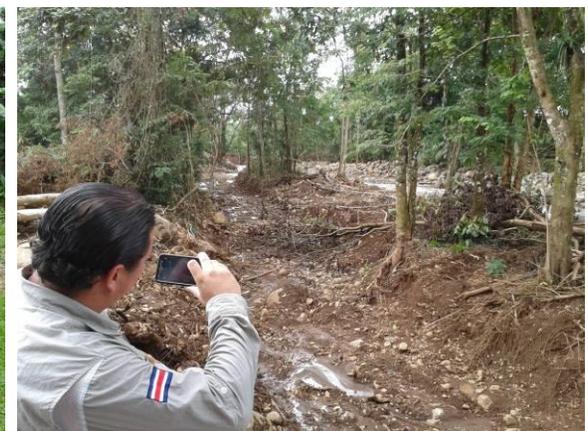
Brazo de desfogue habilitado

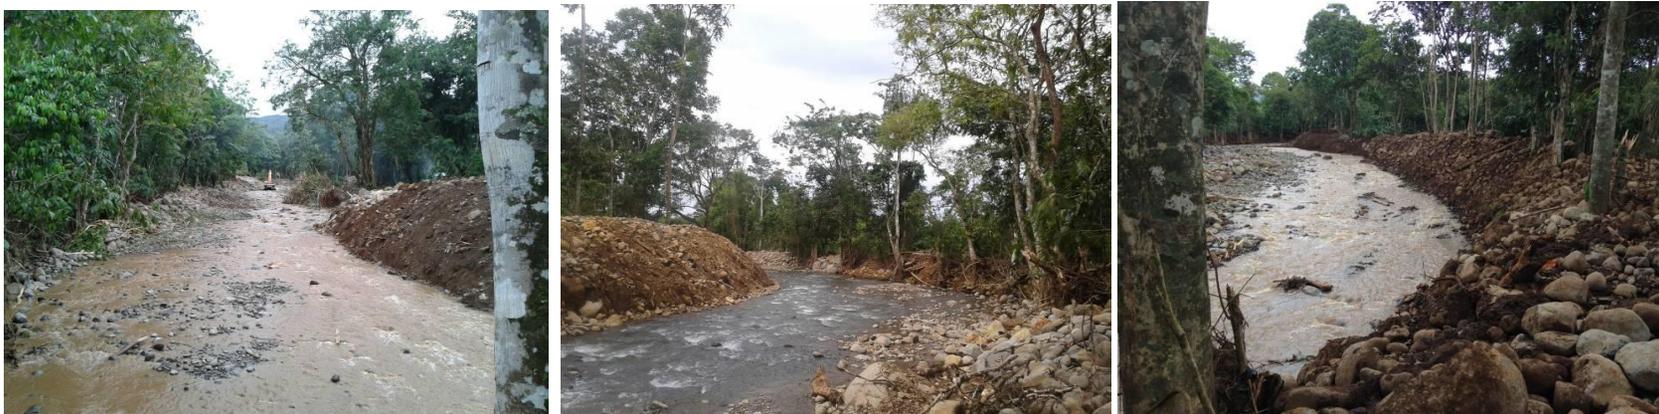
Ultimo sector aguas abajo comprendido por esta máquina, en donde culminó con recaba, limpieza y apilamiento de material en ambas márgenes.

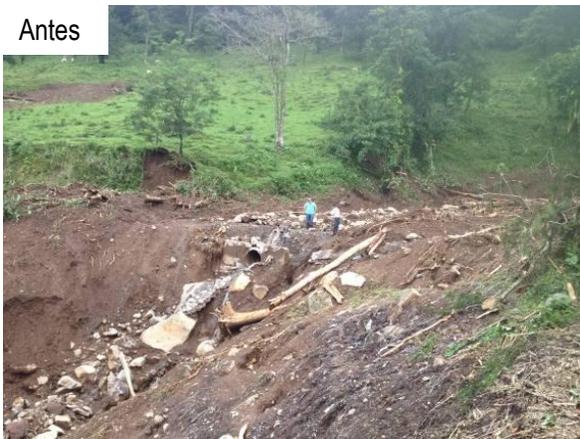
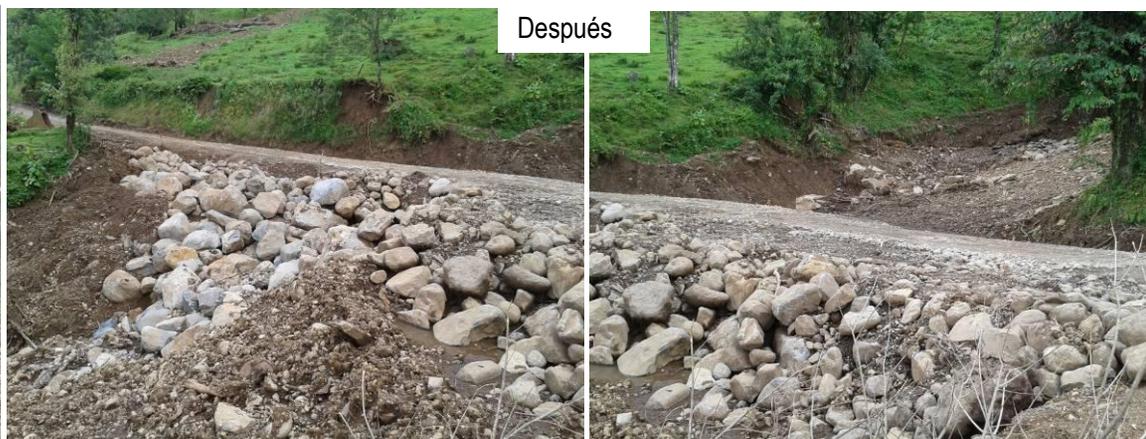
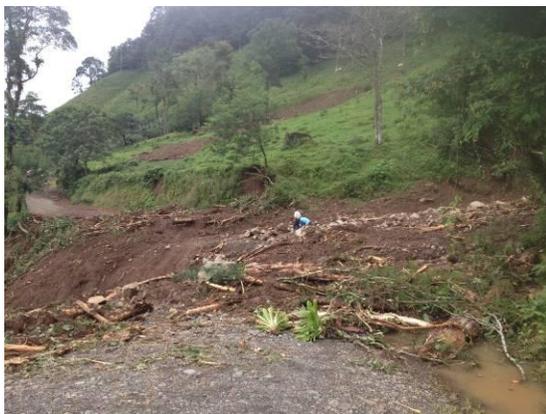
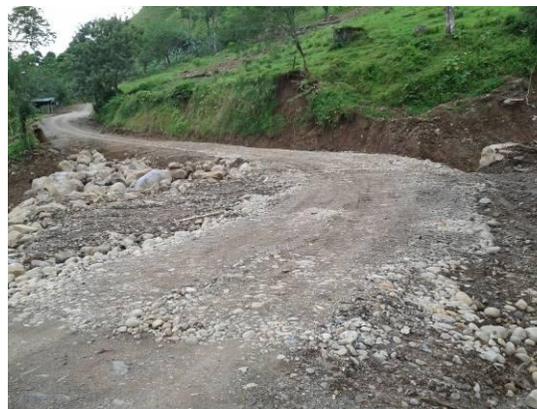
9. La Tigra, San Miguel

Reconstrucción y protección del principal paso de alcantarilla seriamente afectado por un gran deslizamiento.

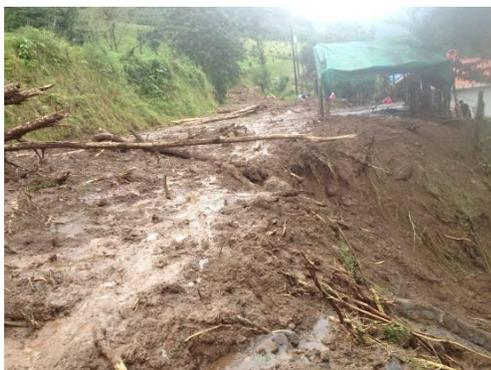
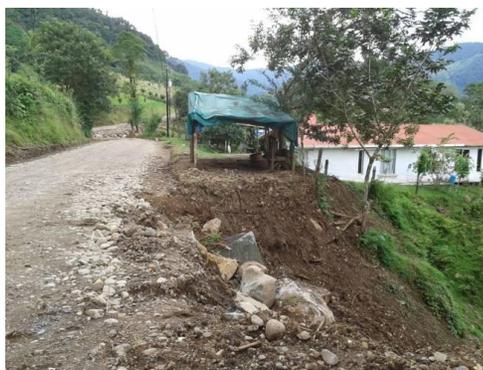
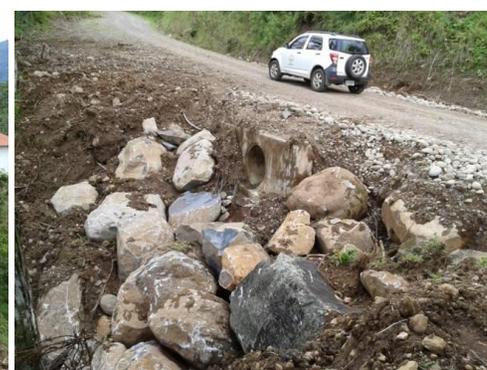
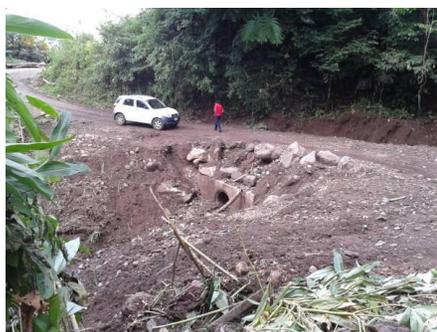
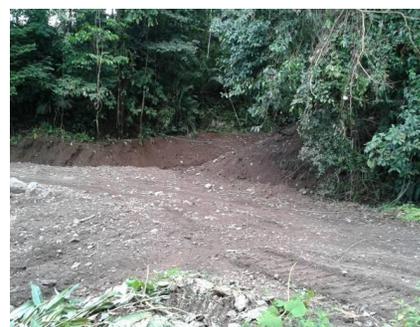
Otros pasos de alcantarilla cercanos, en los que se realizó el trabajo de remoción de escombros y protección de las estructuras.

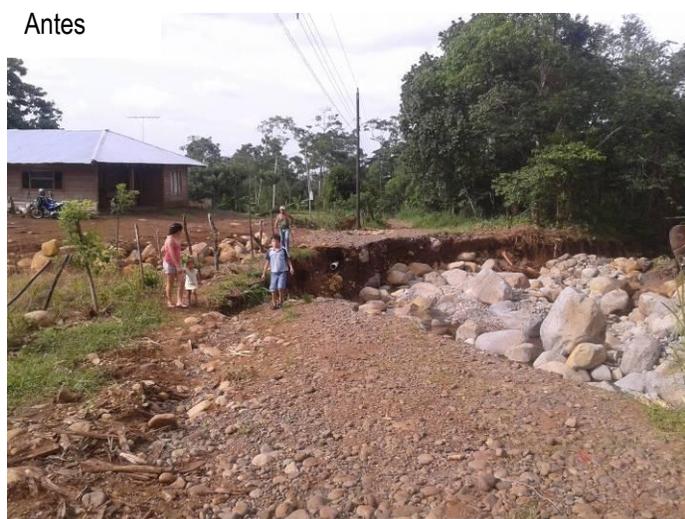
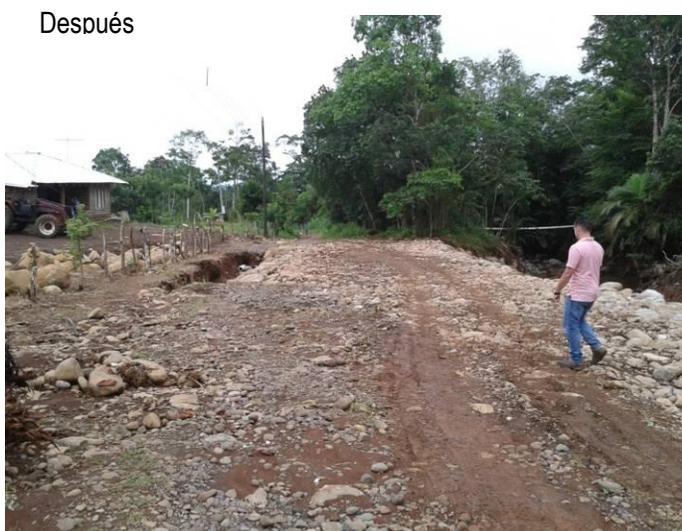
11. La Tigra, Entre La Tigra y San Gerardo, Río La Tigra

Tramo de Camino recuperado con la conformación y relleno de material del mismo sitio

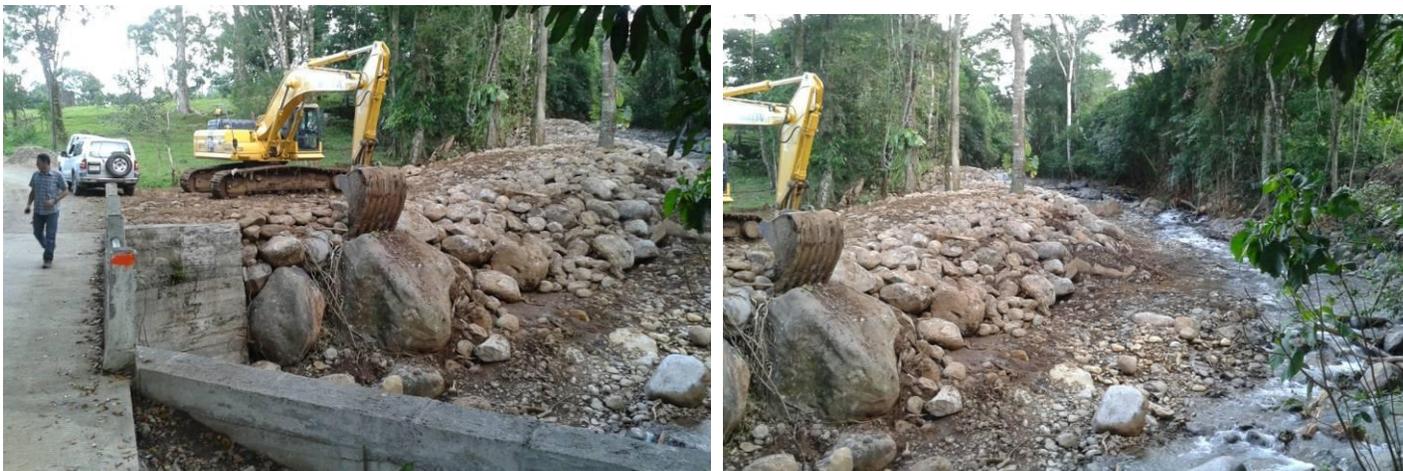
Remoción de material, mejoramiento de la sección hidráulica, canalización y construcción de un dique para protección de puente existente

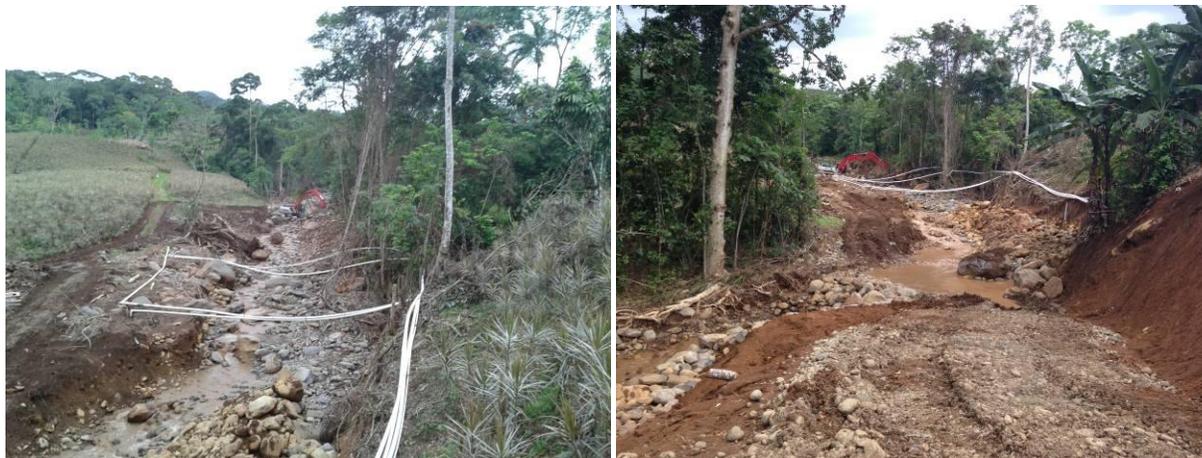
12. La Tigra, Vecinos de Calle los Araya, Quebrada Brava

Trabajos aguas arriba y abajo del paso de tuberías de agua potable, en donde se realizó limpieza de cauce y confirmación de material hacia ambos márgenes

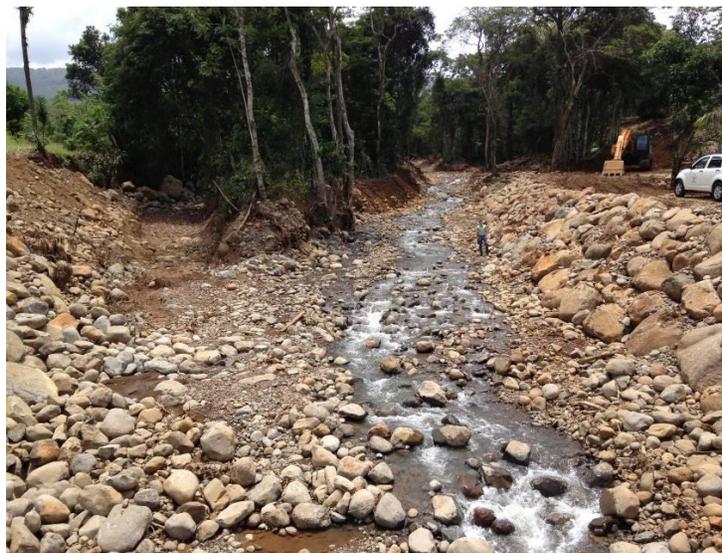
13. La Tigra, San José, Río Esteller

Sitio aguas arriba inmediato al puente sobre Ruta Nacional N°702, observándose el gran mejoramiento de la sección del cauce del río Esteller, para evitar desbordamientos

13	La Tigra	San José	Desprendimientos y Avenida en Río Esteller	Desbordamiento sobre puente, socavación de camino, inundación de viviendas	Recaba, mejoramiento de la sección hidráulica aguas arriba y abajo del puente. Apilamiento de material para protección del camino. Mejoramiento de acceso a paso peatonal.	100	₡ 9.300.000,00	agosto, septiembre, octubre, noviembre
14	La Tigra	Entre La Tigra y La Lucha	Desprendimientos y Avenidas en Río La Tigra	Desbordamiento por ambas márgenes inundando conjunto de viviendas.	Construcción de diques en sitios requeridos y ampliación del cauce	100	₡ 10.000.000,00	agosto, septiembre, octubre, noviembre
15	Quesada - Palmera	San Ramón - La Marina	Crecida del Río San Rafael	Dstrucción de un acceso de del paso de alcantarilla tipo Vado.	Limpieza de cauce, recaba y protección de las estructuras de paso	50	₡ 2.750.000,00	septiembre
Datos Totales						1370	₡107.689.000,00

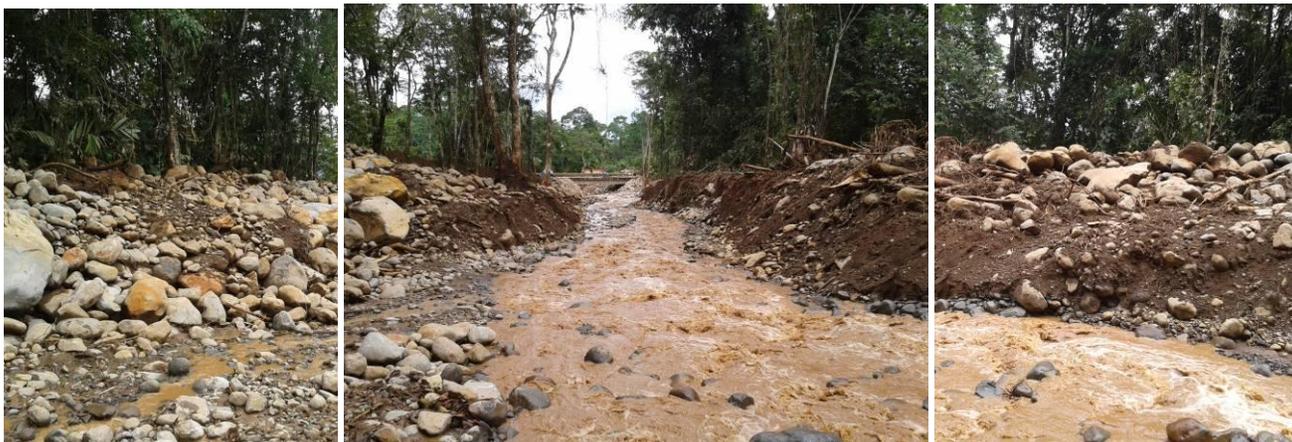
Proceso remoción de troncos-escombros y apilamiento de material en ambas márgenes, aguas arriba del puente sobre Ruta Nacional N°702

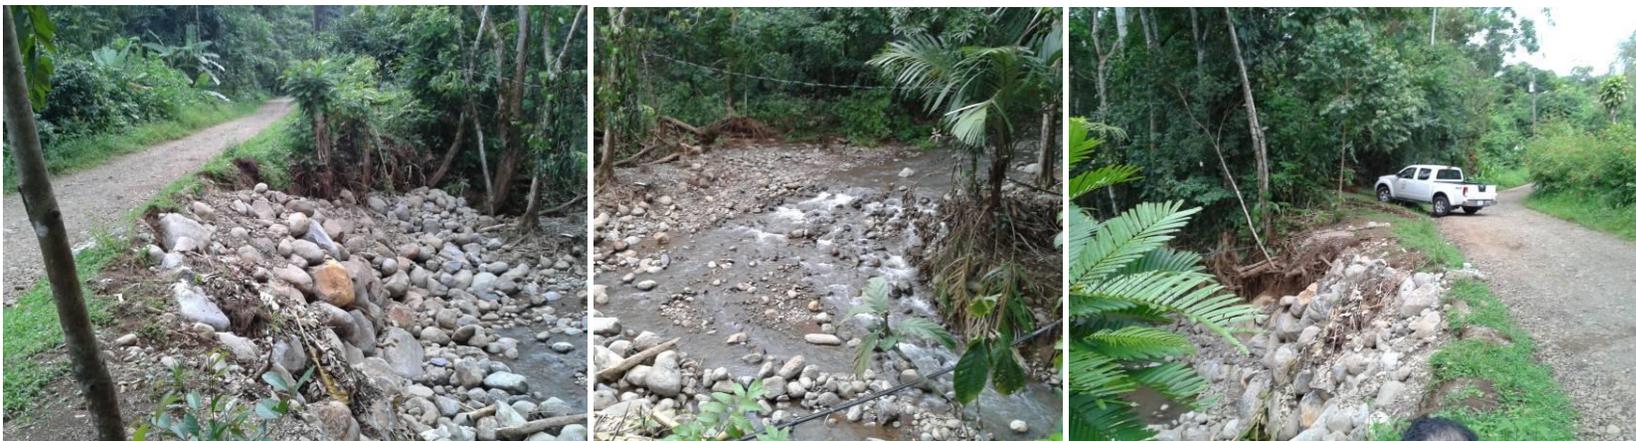
Material apilado a lo largo de la margen derecha, para protección del camino 2-10-212.

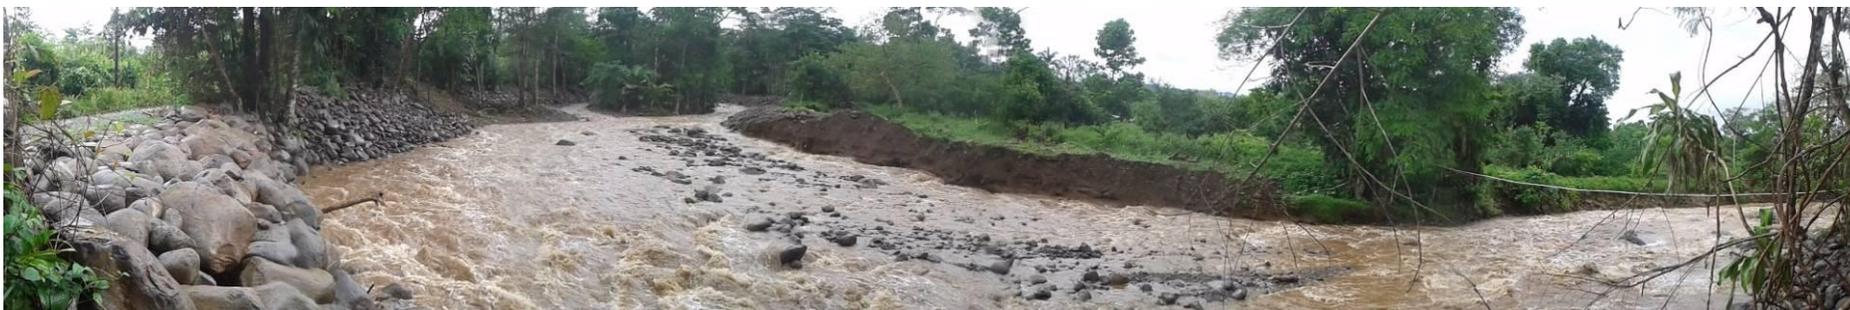
14. La Tigra, Entre La Tigra y La Lucha, Río La Tigra

Dique construido en la margen derecha a lo largo del camino Cantonal 2-10-214, así como el considerable mejoramiento del ancho de la sección

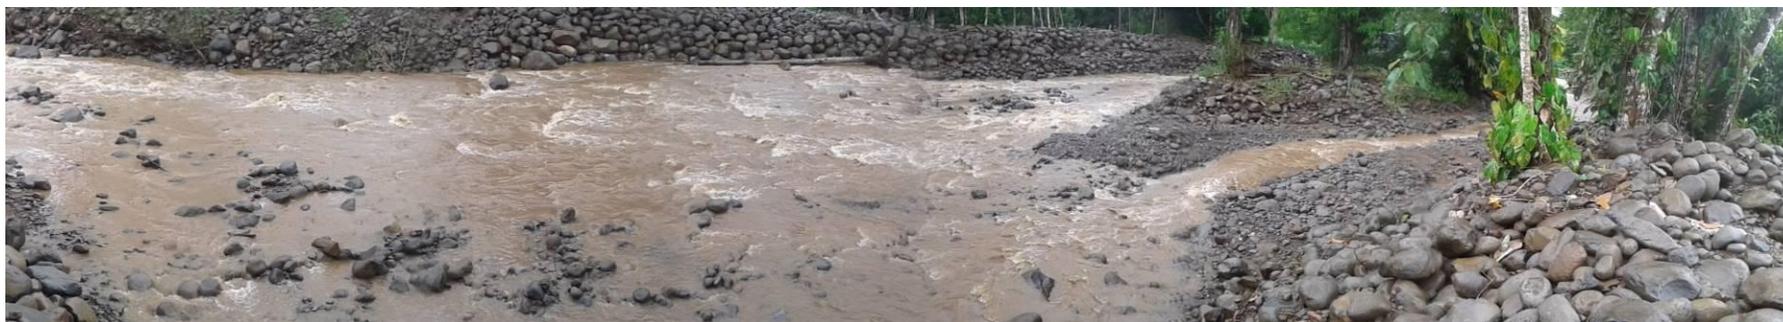
Dique en margen izquierda y habilitación de brazo desfogue

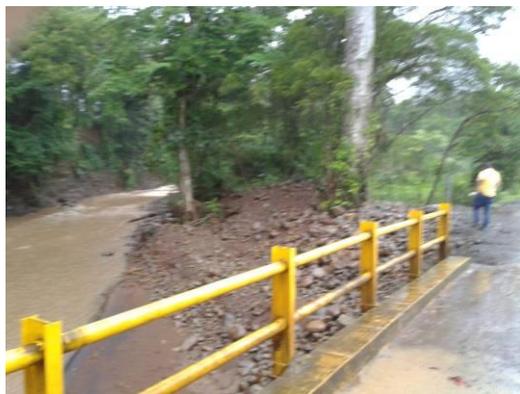
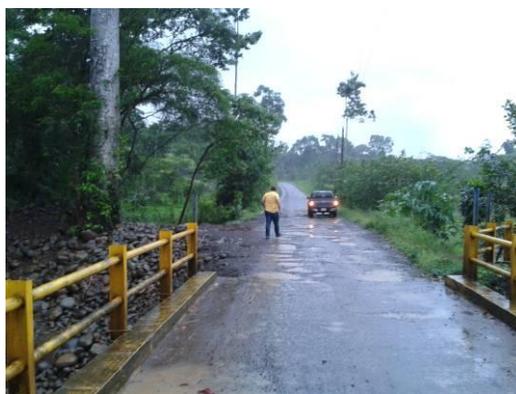
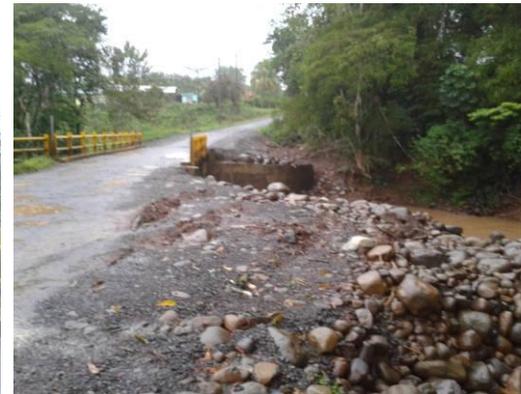
Relleno de acceso del puente entre Las Palmas y La Lucha, recuperando el paso seguro.

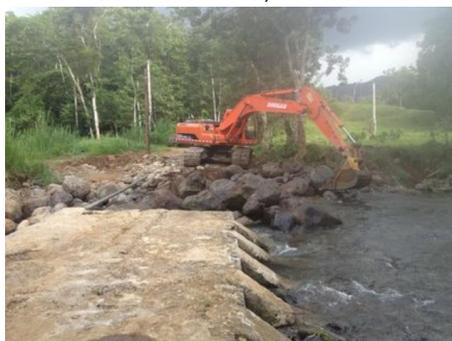
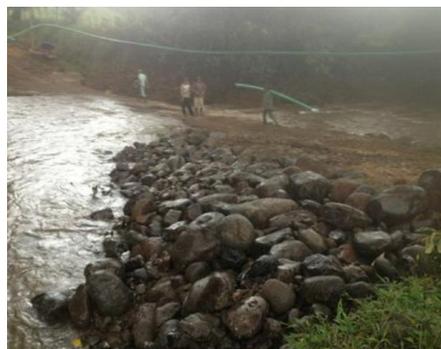
15. La Tigra, San Ramón - La Marina, Río San Rafael

Reconstrucción de acceso a la estructura de paso tipo vado.

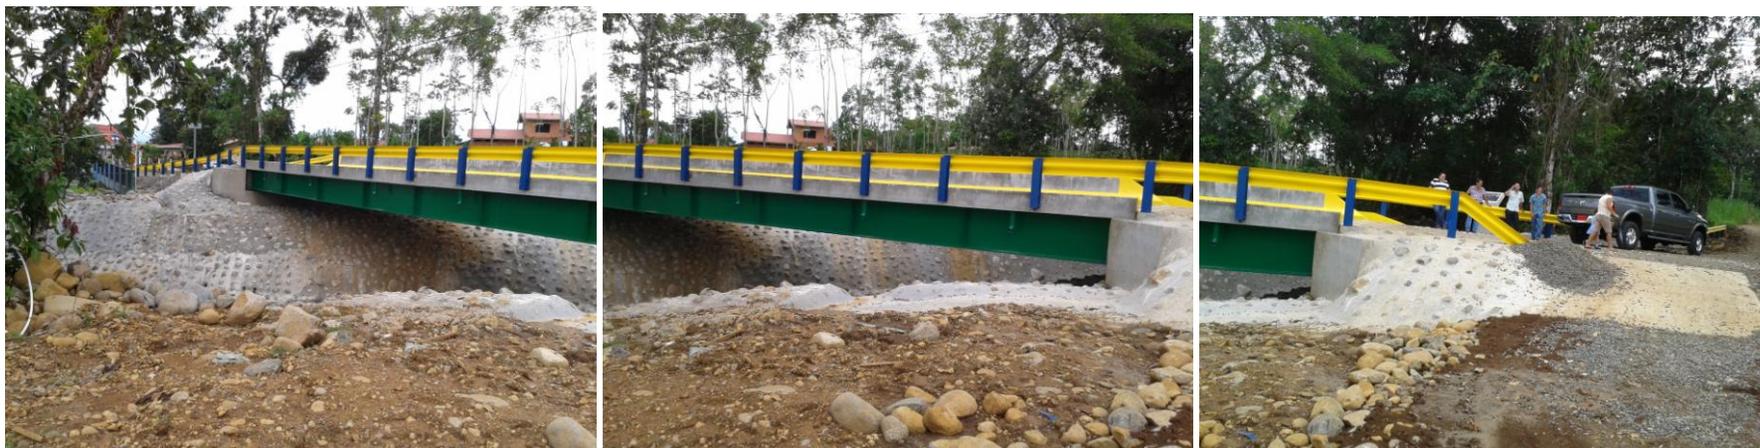
1. La Tigra, del Poblado Central hacia San Gerardo, Calle Los Guevara, Diseño y Reconstrucción del puente sobre río La Tigra.

Vista global de la Estructura del puente

PROYECTOS EJECUTADOS MEDIANTE LA MODALIDAD DE PLAN DE INVERSIÓN (DEPENDIENTE DE UN DECRETO DE EMERGENCIA QUE CONTEMPLE LA ZONA)							
N°	Distrito	Poblado	Evento	Decreto de Emergencia	Descripción de la Inversión	Inversión	Mes
1	La Tigra	Central	Crecida afectó estructura de puente	Decreto de emergencia N° 33859-M. Publicado en la Gaceta el 24 julio del 2007	Diseño y Reconstrucción del puente sobre río La Tigra, calle Los Guevara. La Obra concluida consta de un Puente nuevo con una longitud de 24 metros, un ancho de 6,26 m (de una vía, paso peatonal, barandas, new jersey), además de todas las obras complementarias y accesorios que logran brindar seguridad a los usuarios a la misma estructura	€233.759.450,00	De Julio hasta Noviembre
Datos Totales						€233.759.450,00

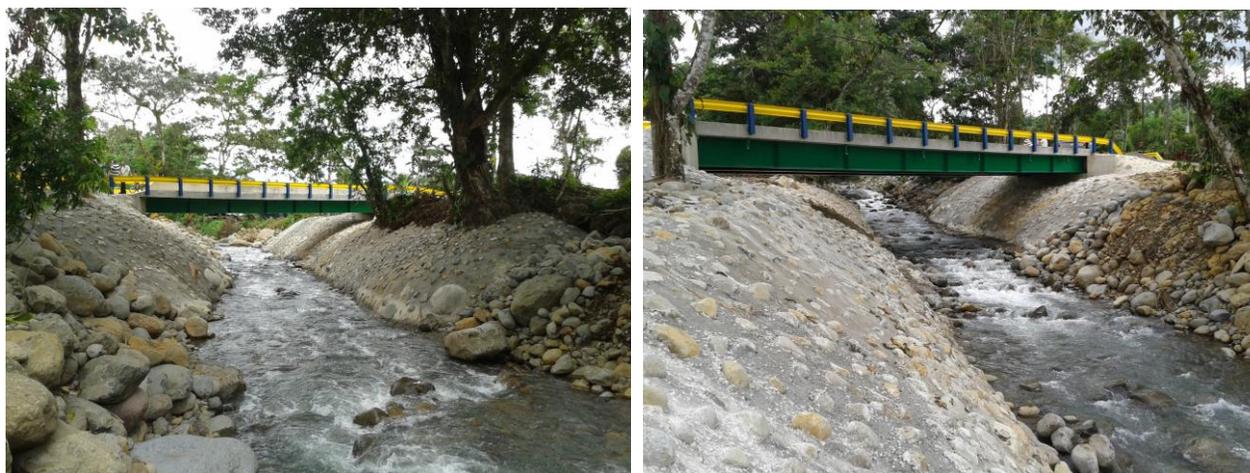
Vista desde aguas arriba y abajo

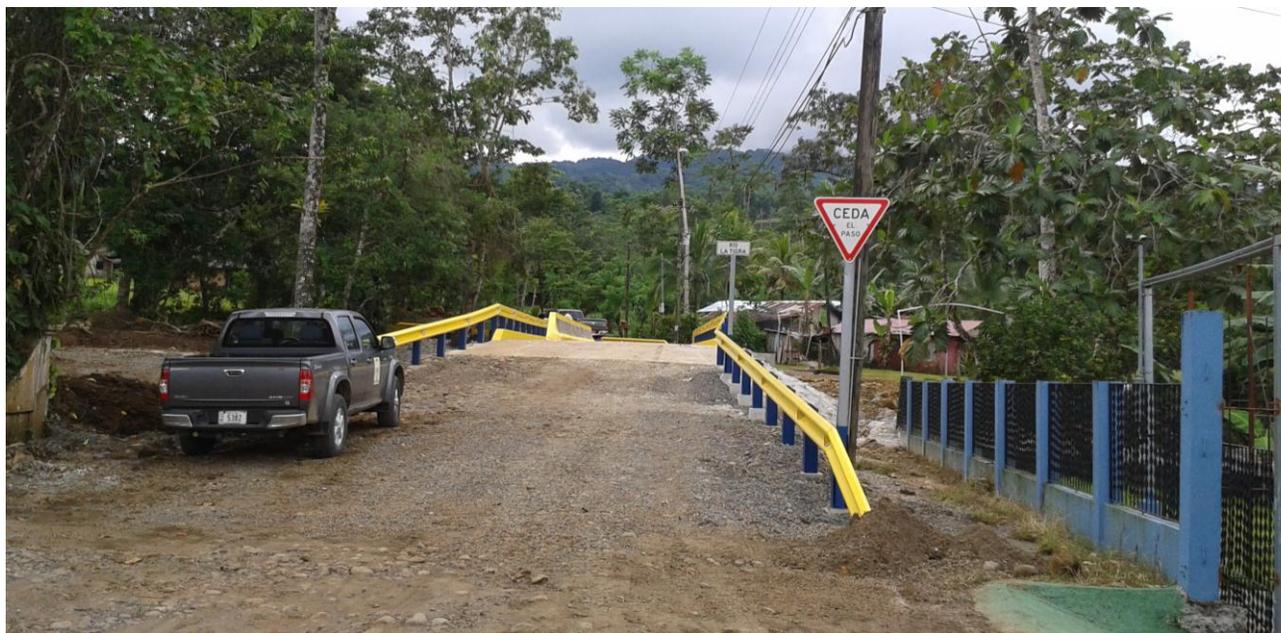
Vista del Acceso derecho del puente junto con el señalamiento Vertical.

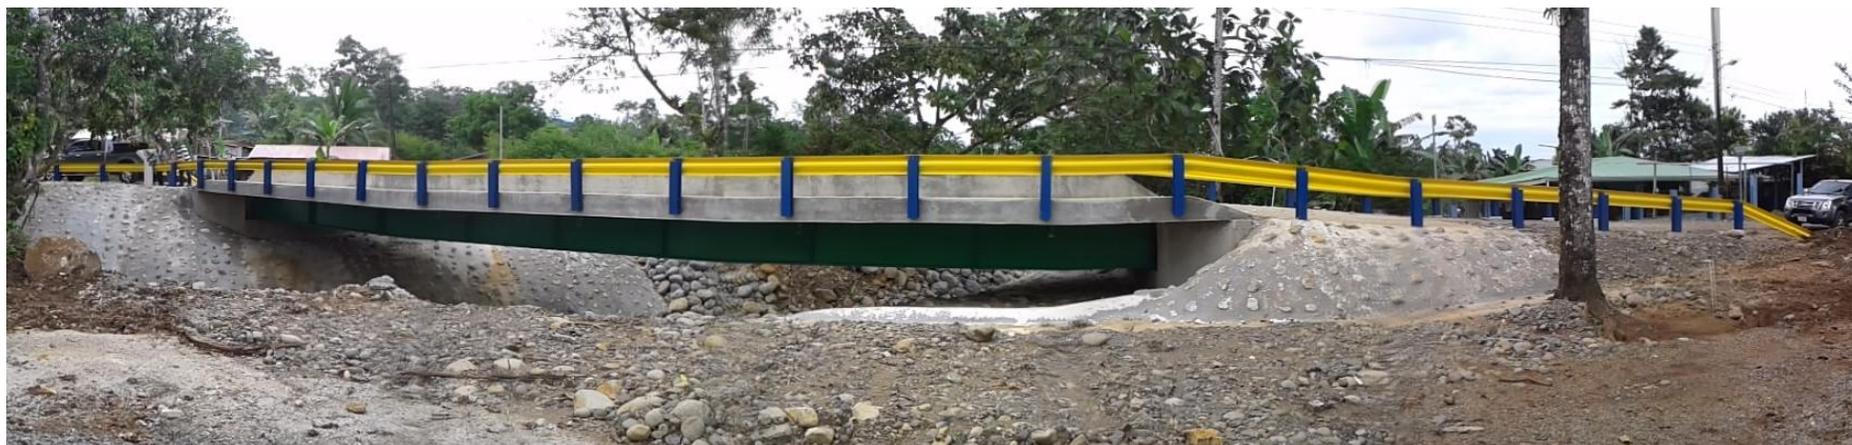
Vista Global del puente, escolleras, aproximaciones y barandas.
