**MUNICIPALIDAD DE SAN CARLOS,  
SECRETARIA DEL CONCEJO MUNICIPAL  
APDO 13-4.400 CIUDAD QUESADA, SAN CARLOS  
TEL. 24-01-09-15 / 24-01-09-16 FAX 24-01-09-75**

1 **ACTA 71-2022**

2 **SESIÓN EXTRAORDINARIA**

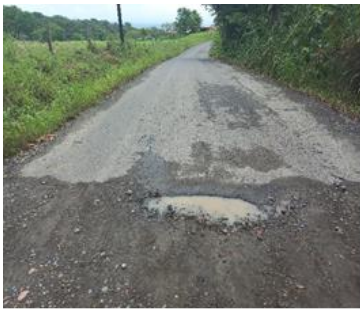
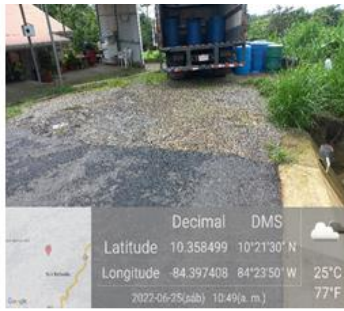
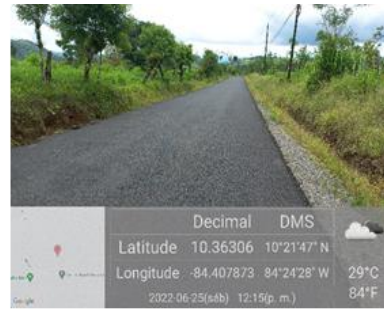
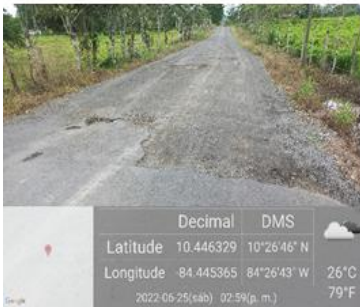
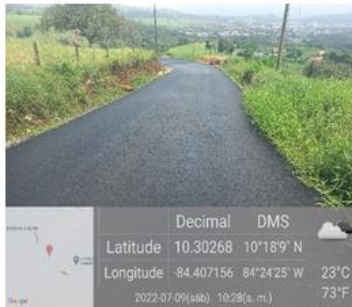
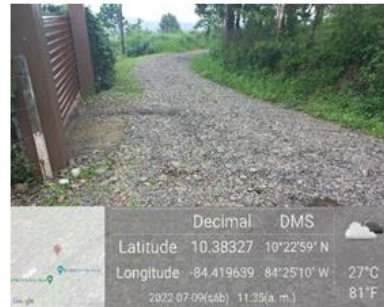
- Se hace notoria la necesidad de un adecuado sistema de drenajes para proteger la estructura de pavimento y garantizar una mayor vida útil de la inversión.
- Se presentan diferentes secciones de cuneta, tramos revestidos seguidos de cunetas en tierra. En otros tramos se observó deterioro acelerado de cunetas.
- Se observó ausencia de dispositivos de seguridad en construcción de grandes cunetas y accesos a puentes.
- Ausencia de aceras y pasarelas en puentes.

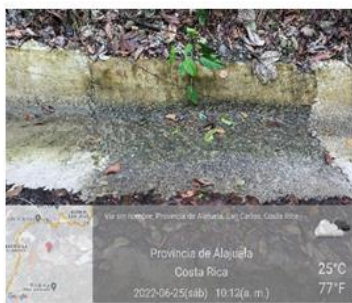
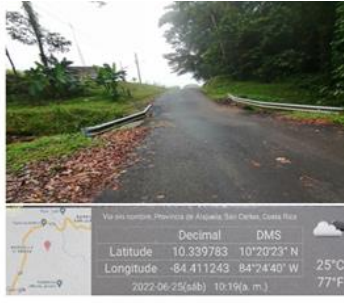
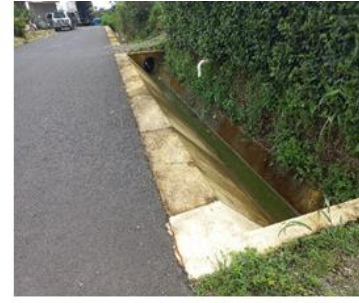
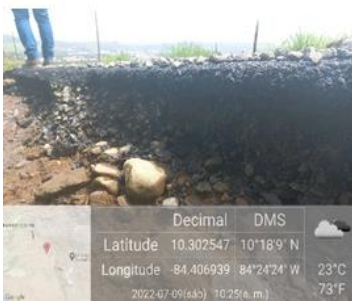
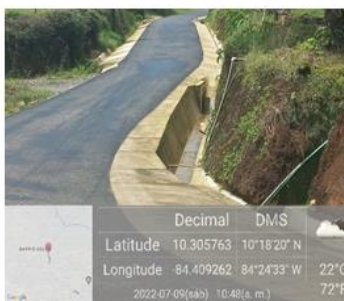
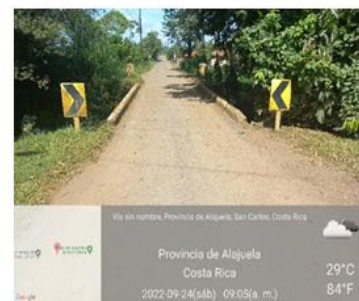
- 1 ➤ En la gran mayoría de los caminos visitados se observó ausencia de  
2 mantenimiento rutinario y periódico como lo son chapea y limpieza de cunetas.

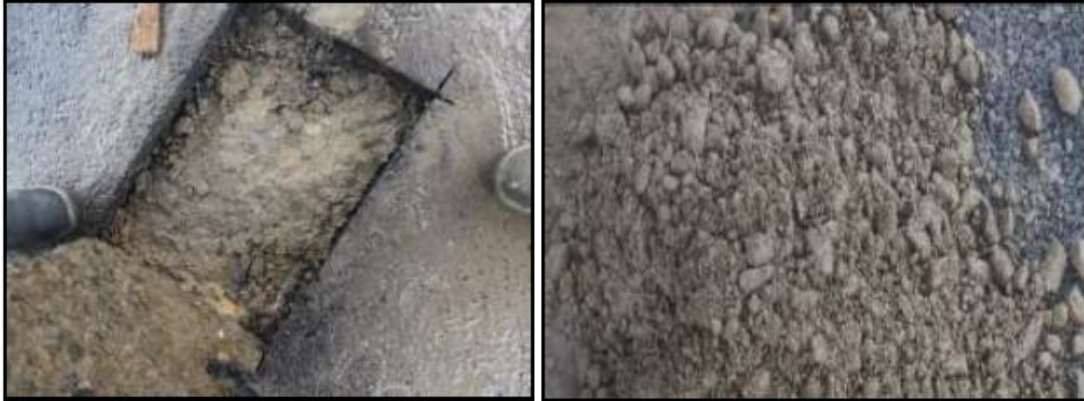
37 En este camino se contrató el material granular de subbase y base de 15 cm de  
38 espesor colocado y compactado, según CR-2010 y carpeta asfáltica de 4 cm de

1 espesor. En el sondeo se determinó la colocación de una base de 22,5 cm de  
2 espesor, no hay subbase y el material se caracterizó como suelto de río arenoso y  
3 espesor de carpeta sana de 5 cm, tal y como se muestra a continuación:

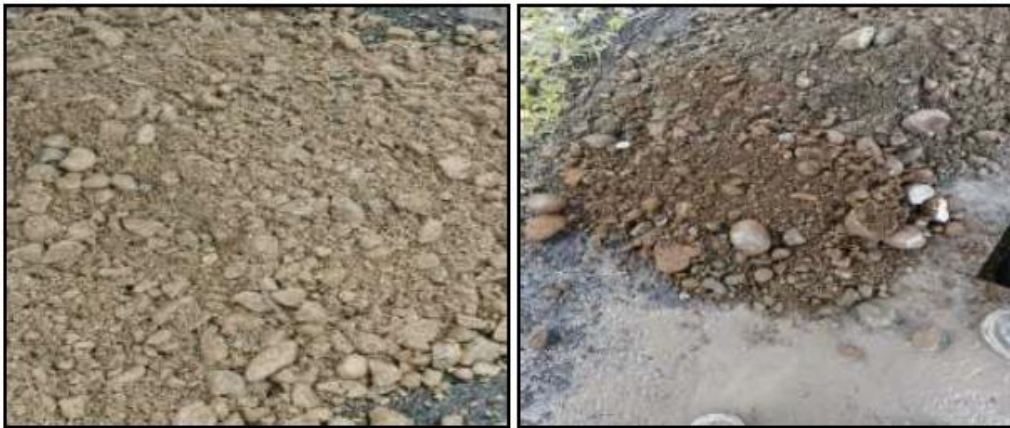
23 **Fotos del sondeo N.º 1**

14 En este camino se contrató el material granular de subbase y base de 15 cm de  
15 espesor colocado y compactado, según CR-2010 y carpeta asfáltica de 4 cm de  
16 espesor. Por la longitud de este camino de 2 km intervenido el LANAMMEUCR  
17 realizó dos sondeos (#2 y #7 Tablas N°. 2 y N°. 3) de su informe. En el primer  
18 sondeo determinó la colocación de una base de 23 cm y en el segundo de 22 cm  
19 de espesor, en los dos sondeos no hay subbase y el material encontrado se  
20 caracterizó como suelto en el primer sondeo y en el segundo como medianamente  
21 compacto, ambos de río arenoso. Espesor de carpeta sana de 5 cm, en el segundo  
22 un espesor de 3,5 cm segregad, tal y como se muestra a continuación:

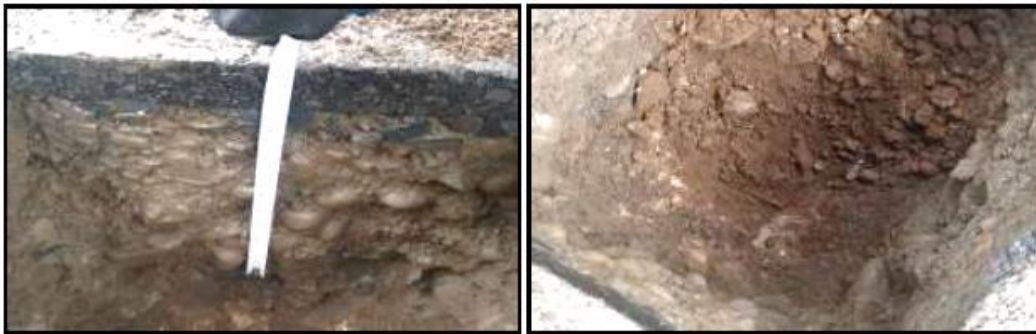
1 **2.5.3 Camino 2-10-124 Sucre Ron Ron**

2 En este camino se contrató el material granular de subbase de 20 cm y base de 15  
3 cm de espesor colocado y compactado, según CR-2010 y carpeta asfáltica de 5 cm  
4 de espesor. En el sondeo se determinó la colocación de una subbase de 10 cm y  
5 una base de 26 cm de espesor. El material de la subbase se caracterizó como  
6 material de río arenoso y piedras grandes y la base como medianamente  
7 compactado de río arenoso. El espesor de carpeta sana de 5 cm, tal y como se  
8 muestra a continuación:

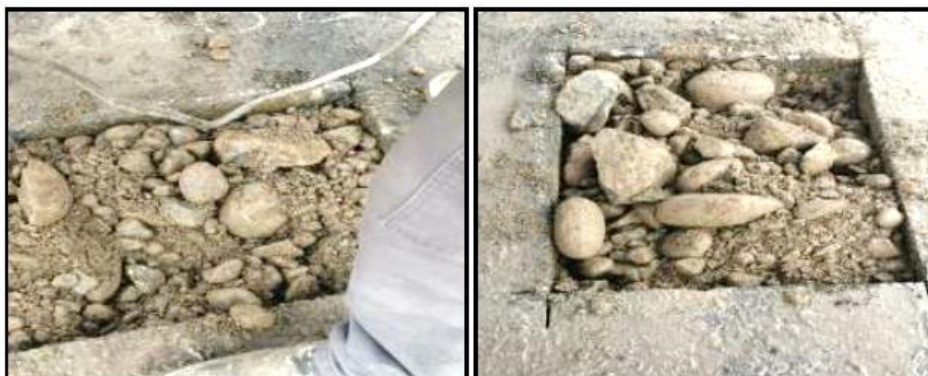
16 **2.5.4 Camino 2-10-03 Colón**

17 El monto total invertido fue de  $\$52.801.728,96$  en una longitud de 722 m. En este  
18 camino se contrató el material granular de subbase de 20 cm y base de 15 cm de  
19 espesor colocado y compactado, según CR-2010 y carpeta asfáltica de 5 cm de  
20 espesor. En el sondeo el LANAMMEUCR determinó que no había colocación de  
21 material de base ni subbase. El material encontrado en un espesor de 22 cm lo  
22 caracterizó como material de río con piedras grandes, medianamente compacta,  
23 gris oscuro. El espesor de carpeta sana de 5 cm, tal y como se muestra a  
24 continuación:

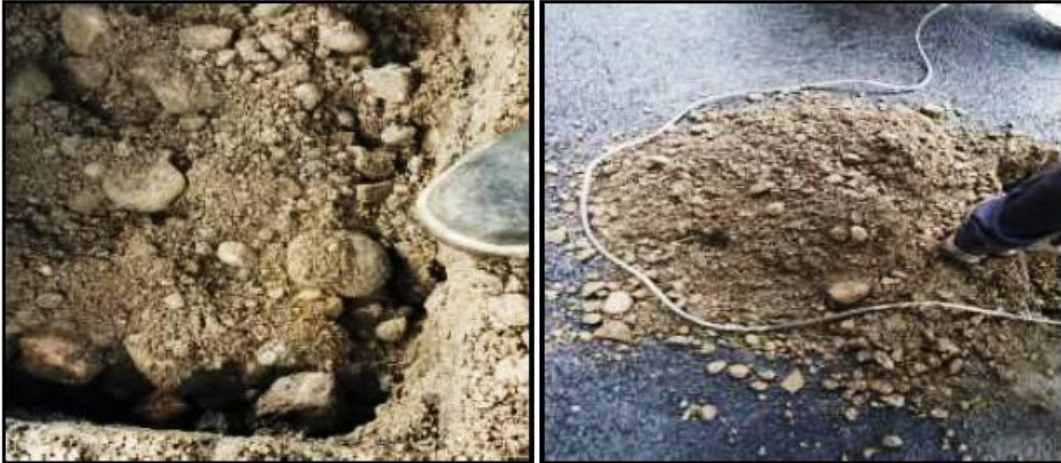
33 **2.5.5 Camino 2-10-237 Altos La Llanada**

37 En el sondeo el LANAMMEUCR determinó la colocación una subbase de 10 cm y  
38 una base de 15 cm de espesor. El material de subbase y base se caracterizó como

1 gris oscuro medianamente compactado de río arenoso. El espesor de carpeta sana  
2 de 5 cm, tal y como se muestra a continuación:

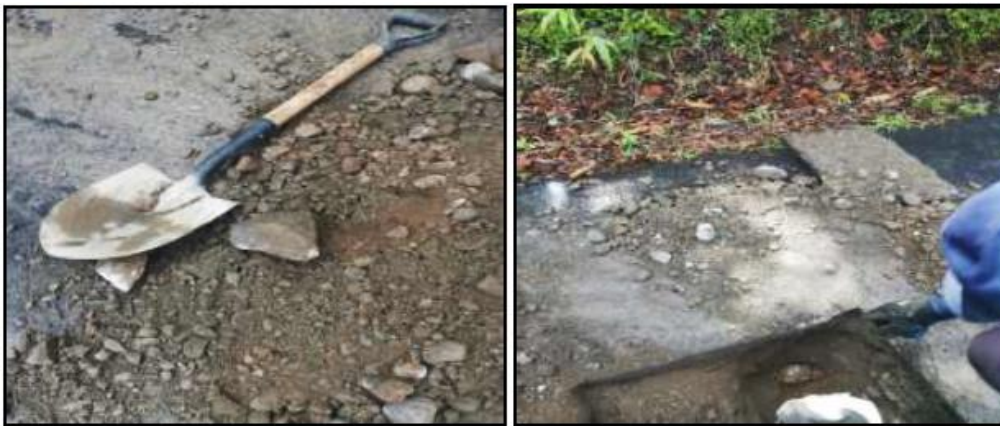
13 **2.5.6 Camino 2-10-135 Calle Damas la Palmera**

14 En este camino se contrató el material granular de subbase de 25 cm y base de 15  
15 cm de espesor colocado y compactado, según CR-2010 y carpeta asfáltica de 5 cm  
16 de espesor. En el sondeo el LANAMMEUCR determinó la colocación de una  
17 subbase de 21 cm y una base de 15 cm de espesor. El material de la subbase se  
18 caracterizó como de río arenoso con piedras grandes gris oscuro y la base gris  
19 oscuro medianamente compactada de río arenoso. El espesor de carpeta sana de  
20 5 cm, tal y como se muestra a continuación:

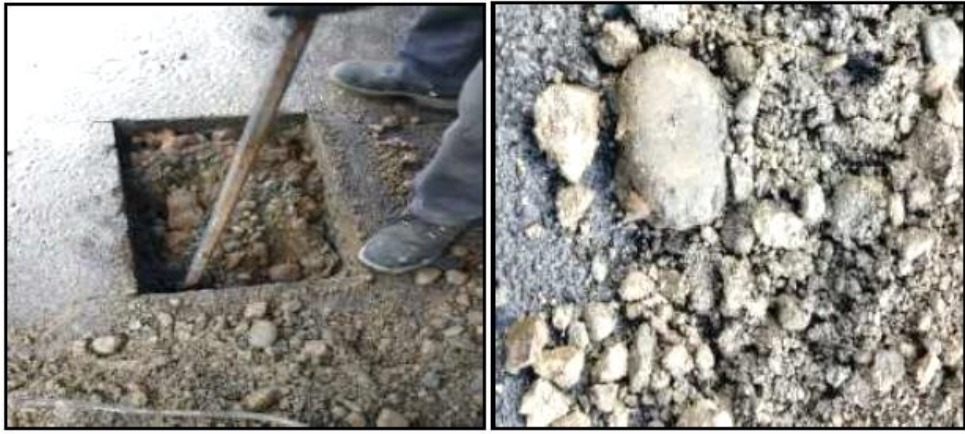
30 **2.5.7 Camino 2-10-132 La Tesalia (4+520 a 5+220)**

31 En este camino no se contrató el material granular de subbase, únicamente se  
32 contrató la base con un espesor de 25 cm colocado y compactado, según CR-2010  
33 y carpeta asfáltica de 4 cm de espesor. En el sondeo el LANAMMEUCR determinó  
34 la colocación de una base de 10 cm de espesor y se encontró lo que el Laboratorio  
35 señala como una subbase con espesor de 9 cm. El material de base se caracterizó  
36 como granular, medianamente compacta, gris. El espesor de carpeta sana de 5 cm,  
37 tal y como se muestra a continuación:

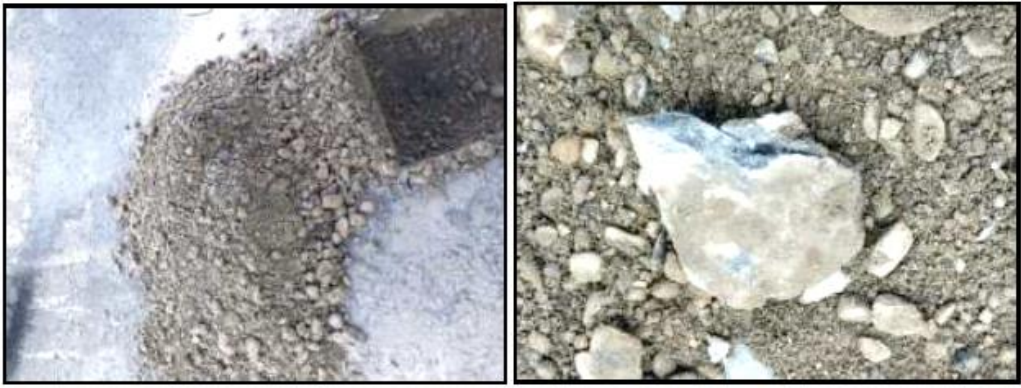
**Fotos del sondeo N.º 1**

En este camino se contrató el material granular de subbase de 20 cm y base de 10 cm de espesor colocado y compactado, según CR-2010 y carpeta asfáltica de 4 cm de espesor. Por su longitud, el LANAMMEUCR realizó dos sondeos. En el primer sondeo determinó que se había colocado una subbase de 14 cm medianamente compacta, gris claro, una base de 20 cm con material granular, medianamente compacta, gris oscuro, material de río arenoso y una carpeta asfáltica de 4 cm de espesor. En el segundo sondeo determinó una subbase de 9 cm, medianamente compacta, gris claro, material de río arenoso y una base de 20 cm de espesor, de material medianamente compacta, gris oscuro, material de río arenoso. El espesor de carpeta sana de 4 cm, tal y como se muestra a continuación:

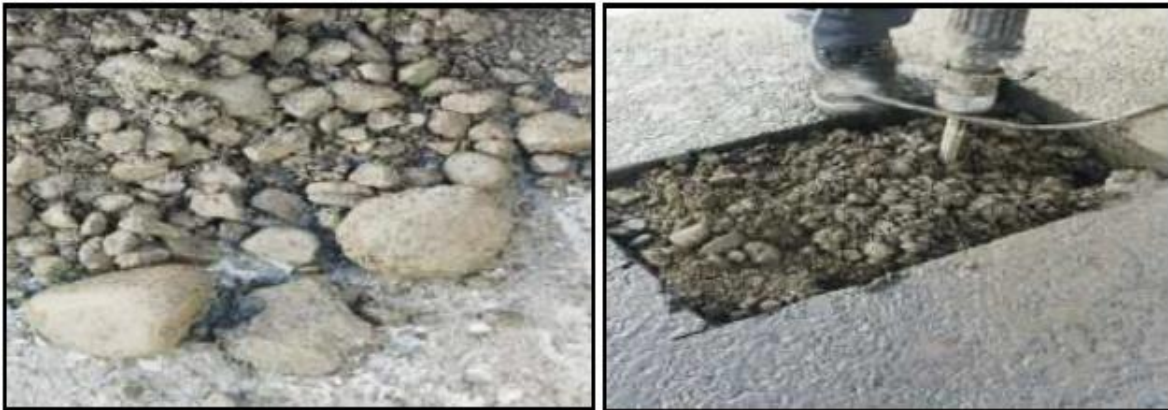
1 **2.5.9 Camino 2-10-651 Santa Fe Aguas Zarcas**

2 En este camino se contrató el material granular de subbase en un espesor de 20  
3 cm y una base con un espesor de 15 cm, colocado y compactado, según CR-2010  
4 y carpeta asfáltica de 4 cm de espesor. En el sondeo el LANAMMEUCR determinó  
5 la colocación de subbase de 15 cm, con material suelto, gris oscuro, de río arenoso.  
6 Una base de 22 cm y caracterizó el material como granular, suelto, gris oscuro, de  
7 río arenoso. El espesor de carpeta sana de 4 cm, tal y como se muestra a  
8 continuación:

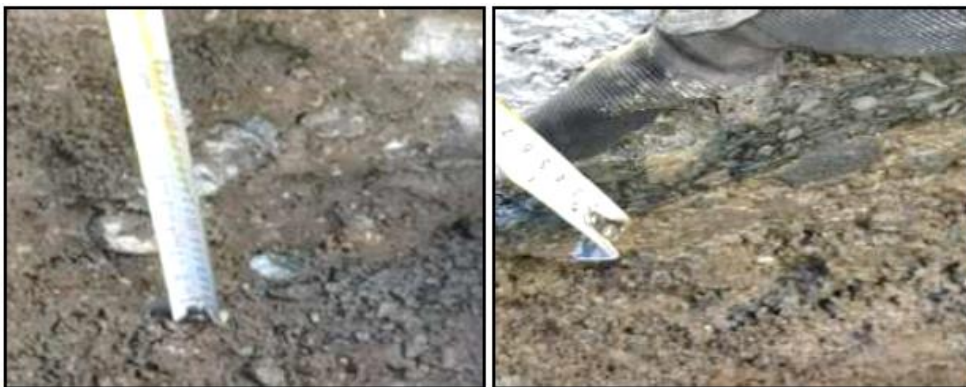
18 **2.5.10 Camino 2-10-739 Concepción la Palmera**

19 En este camino no se contrató el material granular de subbase, una base con un  
20 espesor de 20 cm, colocado y compactado, según CR-2010 y carpeta asfáltica de  
21 4 cm de espesor. En el sondeo el LANAMMEUCR determinó la colocación de  
22 material en un espesor de 18 cm medianamente compacta, gris oscuro, de río  
23 arenoso. Una base con espesor de 13 cm granular, suelta, gris oscuro, material de  
24 río arenoso. El espesor de carpeta sana de 3 cm, , tal y como se muestra a  
25 continuación:

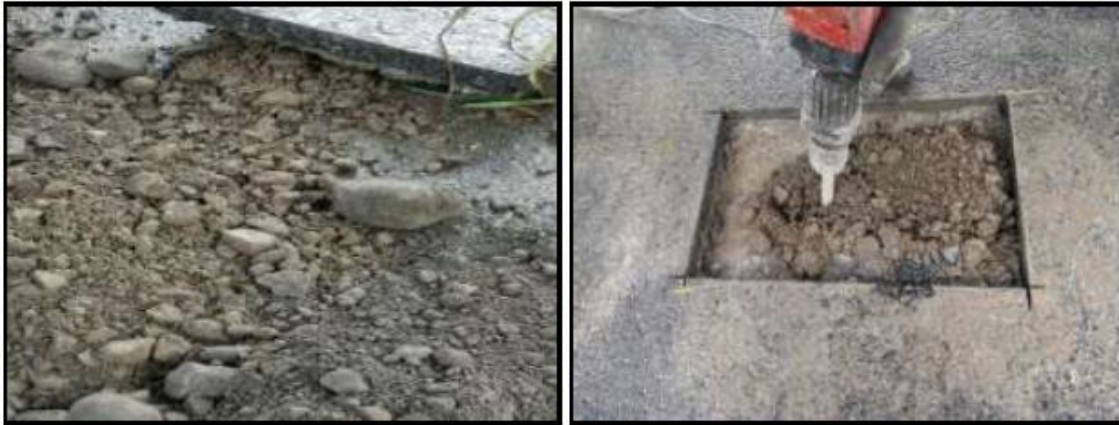
34 **2.5.11 Camino 2-10-229 La Tesalia San Luis**

35 El monto total invertido fue de ₡93.554.816,63 en una longitud de 1280 m. En este  
36 camino se contrató el material granular de subbase y de base con un espesor de  
37 15 cm, colocado y compactado, según CR-2010 y una carpeta asfáltica de 4 cm de  
38 espesor. En el sondeo el LANAMMEUCR determinó la colocación de material de

1 subbase con un espesor de 20 cm, con material medianamente compacta, gris  
2 oscuro, de río arenoso. Una base con espesor de 20 cm granular, gris oscuro,  
3 medianamente compacta, material de río arenoso. El espesor de carpeta sana de  
4 3 cm, tal y como se muestra a continuación:

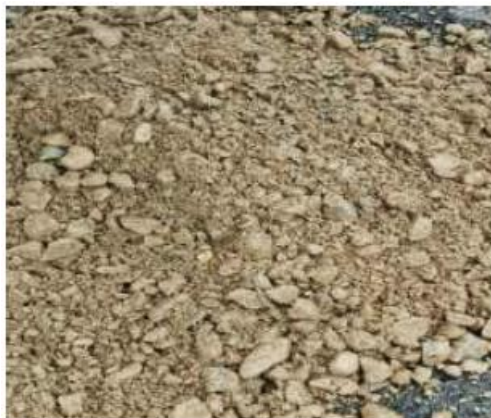
26 caminos sondeados los técnicos del LANAMMEUCR, describieron visualmente el  
27 material de base en once sondeos como "*material de río arenoso*", en uno como  
28 "*Granular, med. Compacta, gris*" y en otro no hizo indicación. En el caso de la  
29 subbase en ocho sondeos describió visualmente el material como "*material de río*  
30 *arenoso*", en cuatro sondeos no hizo indicación y en uno la describió como  
31 "*Med.compacta, gris claro*".  
32 En varios caminos, como se observó en las fotografías suministradas por el  
33 LANAMME UCR, al cortar la carpeta asfáltica se extrajo como material de base y  
34 subbase piedras de gran tamaño que no cumple con los tamaños máximos  
35 establecidos en los carteles de licitación y sus respectivos contratos, en los cuales  
36 se estableció que se debe cumplir con lo establecido en las "ESPECIFICACIONES  
37 GENERALES para la construcción de caminos carreteras y puentes (CR-2010)",

38 que señala como tamaño máximo 25,4 mm para la base y 76,2 mm para la subbase.

1 La siguiente imagen muestra el material mayormente utilizado como base y  
2 subbase:

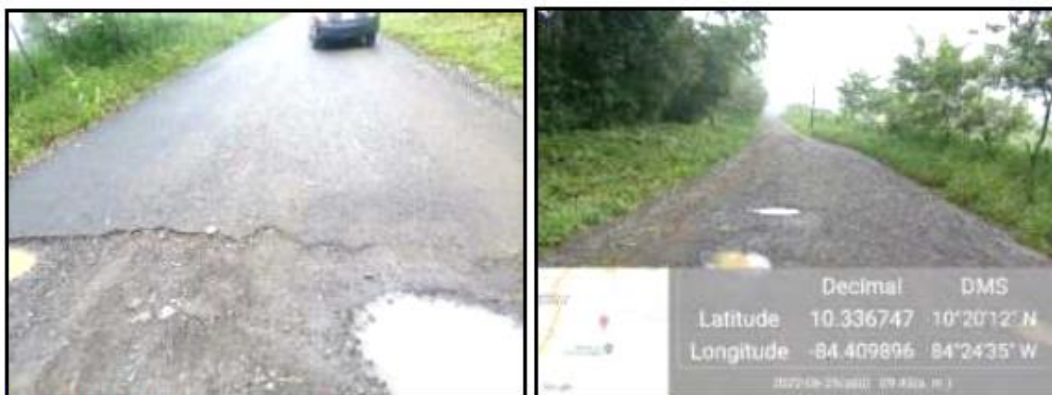
34 Foto 1: Foto 2:  
35 Final del asfaltado y continua en lastre. No se observó población.  
36  
37  
38

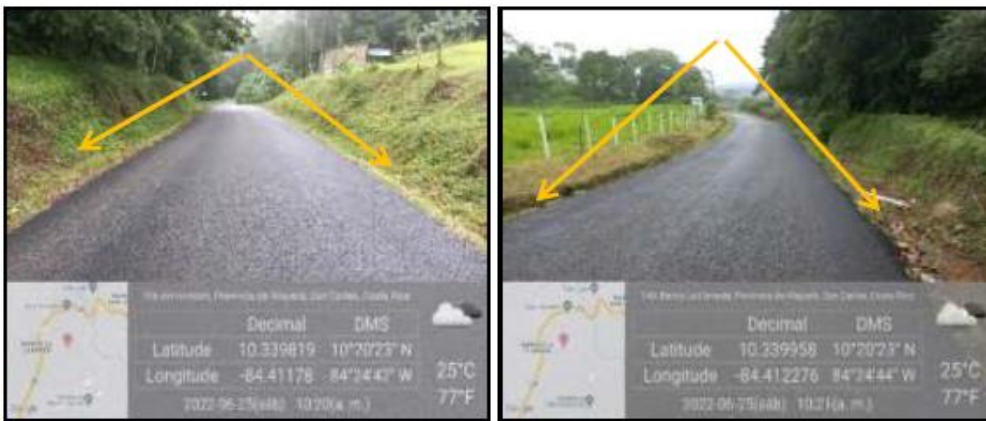
Se observa, en estas fotografías, sección uniforme de camino y cunetas en tierra.

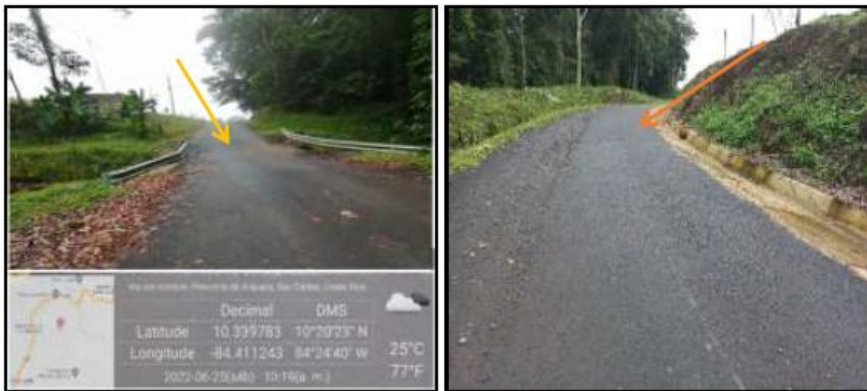
Foto No. 7 Foto No. 8

En la Foto No. 7 se observa paso de alcantarilla más bajo que el nivel de la calzada y ausencia de adecuado señalamiento preventivo. En la Foto No. 8 se aprecia, el día de la visita, sedimento y maleza que está invadiendo el asfalto.

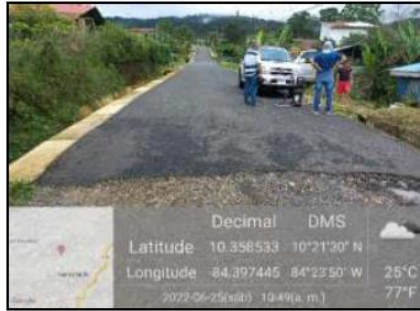
Foto No. 9: final de carpeta asfáltica.

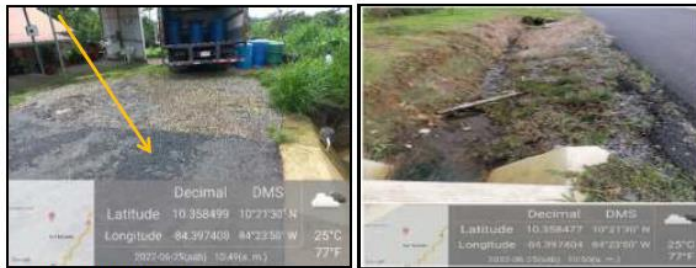
Foto No. 10 Foto No. 11

En la Foto No. 10 se observa acabado irregular de la carpeta y sin concordancia con el drenaje, mientras en la Foto No.11 se observa tramos de cunetas sin revestir en medio de tramos revestidos.

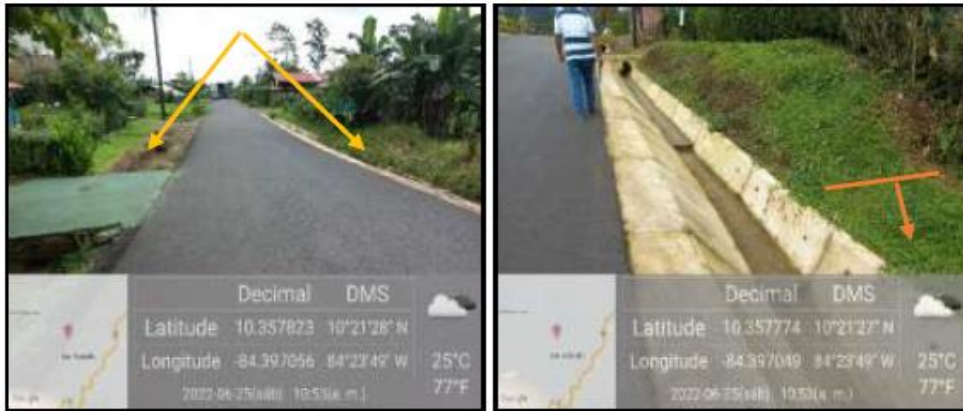
10 Foto No. 16 Foto No. 17

11 En la Foto No. 16 se observa drenajes heterogéneos, cunetas revestidas y en tierra. En la Foto No. 17 la falta de  
12 aceras y la profundidad de la cuneta revestida no siendo esta la más crítica.

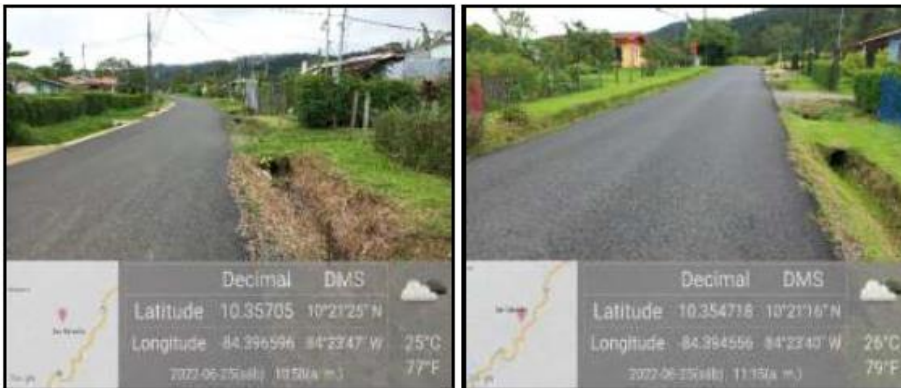
21 Foto No.18 Foto No. 19

22 En ambas imágenes se aprecia por una parte la falta de drenajes revestidos que protejan la estructura de pavimento  
23 y por otra el buen estado de la carpeta.

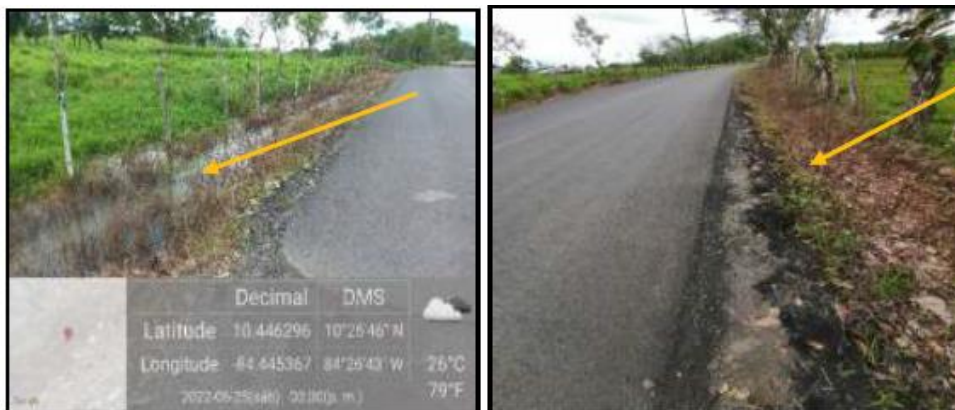
Foto N.º 29 Foto N.º 30

En la foto 29 se observa agua estancada junto a la estructura de pavimento.

En la foto 30 se observa el estado de la superficie de rodamiento.

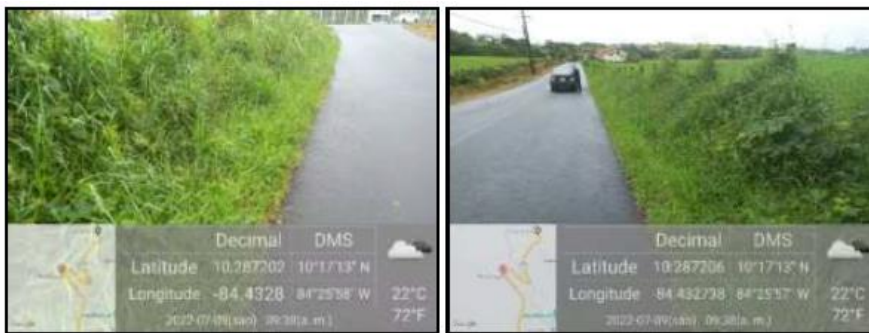
Foto N.º 31 Foto N.º 32  
Se observó el día de la visita las cunetas con exceso de maleza por falta de un mantenimiento rutinario.

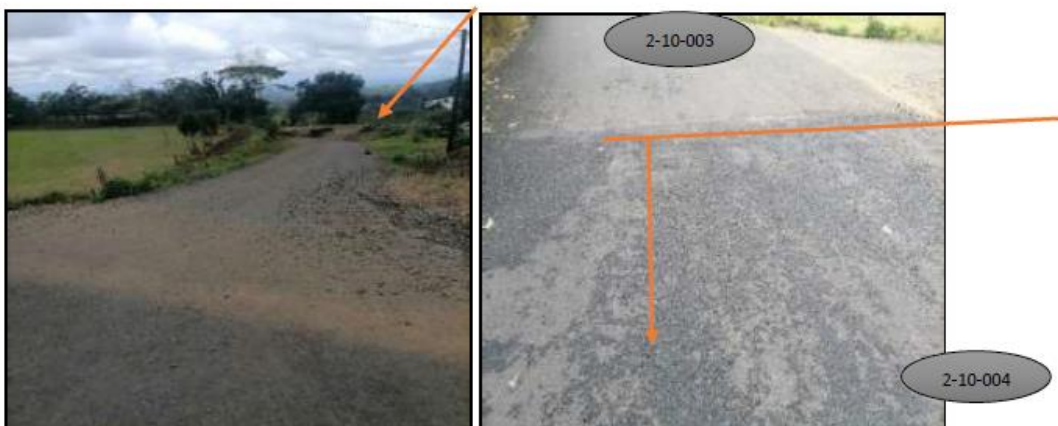
Foto N.º 35 Foto N.º 36  
En la fotografía N.º 35 se muestra el final del asfaltado del camino 2-10-003 y continua en lastre. En la foto N.º 36 se muestra el inicio del asfaltado del camino 2-10-004.

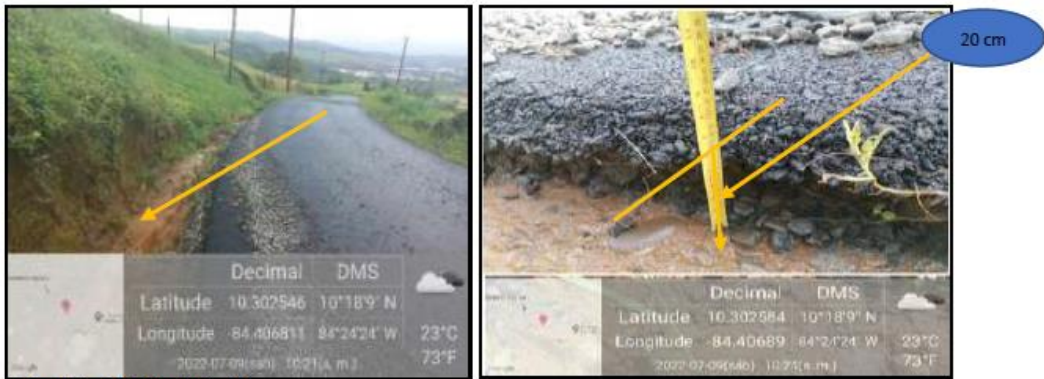
Foto N.º. 42 Foto N.º. 43

Cunetas sin revestir y estructura de pavimento presentan problemas por la erosión, según se muestra en foto N.º. 42. En la foto N.º. 43 se muestra el incumplimiento de espesores de la estructura del pavimento, según especificaciones del contrato.

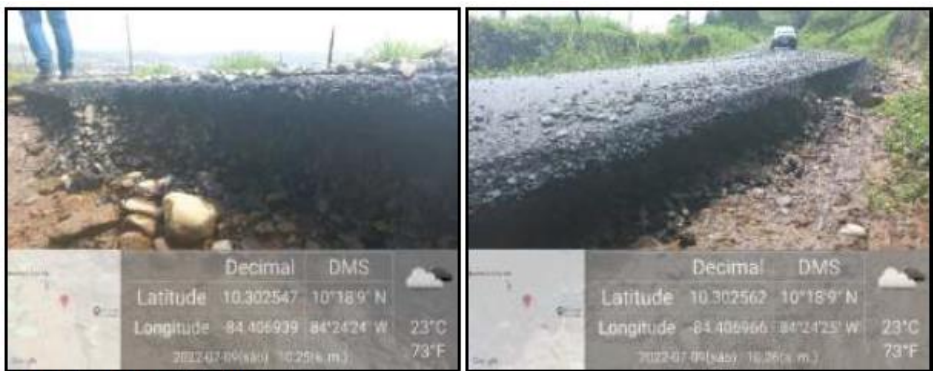
Foto N.º. 44 Foto N.º. 45

Se muestra en ambas fotos que la carpeta asfáltica está el aire, debido a la erosión y material con sobre tamaño.

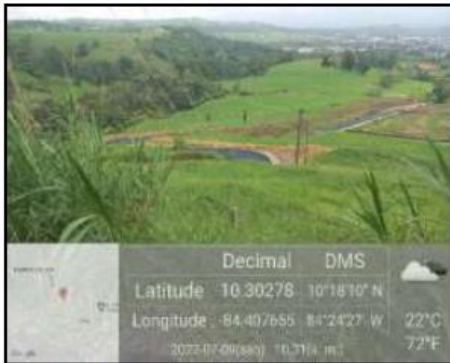
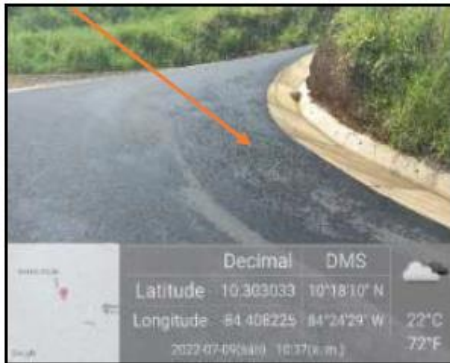
Foto N.º 50 Foto N.º 51

En la foto N.º 50 se aprecia la baja densidad de población de la zona y en la Foto N.º. 51 la carpeta en la parte interna de la curva con aparente falta de compactación.

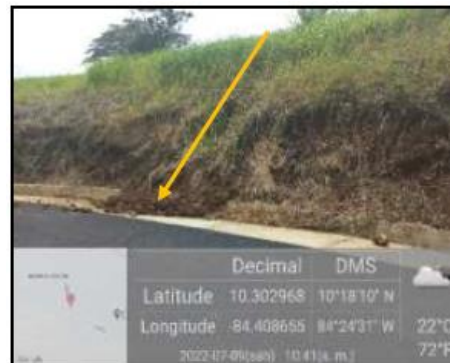
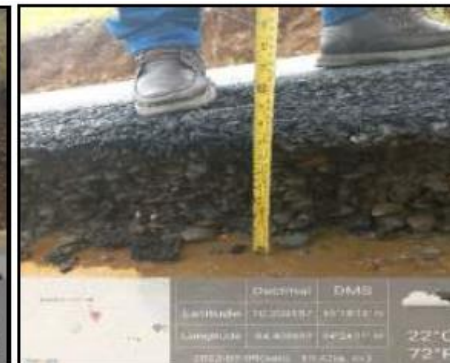
Foto N.º 52 Foto N.º 53

El día de la visita se observó colapso de taludes que obstruyen la cuneta. En otro tramo se observó posible incumplimiento de espesores de la subbase y base del pavimento.

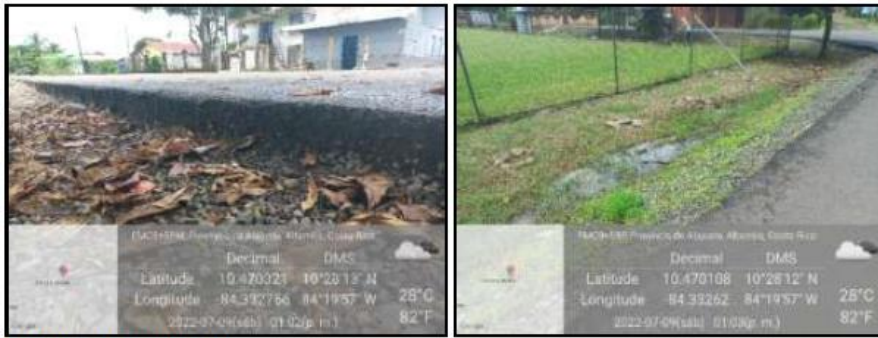
Foto N.º 82 Foto N.º 83

En la foto N.º 82 se observa el espesor del pavimento que debe ser de 39 cm sin contar la superficie de lastre existente y en la foto N.º 83 se aprecia agua estancada lo que pone en riesgo la salud de los pobladores.

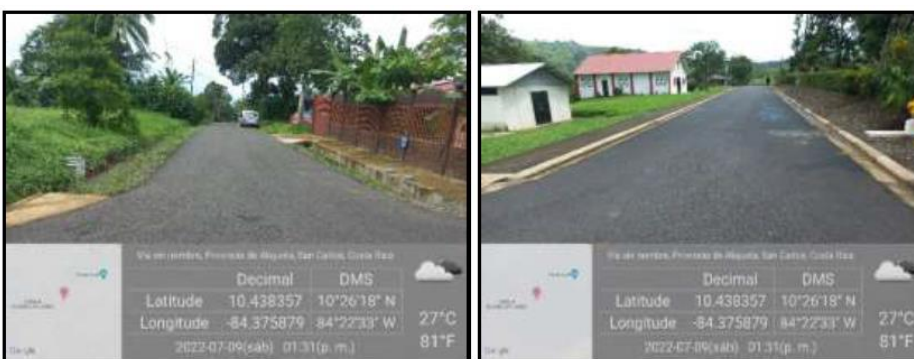
Foto N.º 88 Foto N.º 89

En ambas fotos se muestra la diversidad de cunetas y en otros no se tiene cunetas.

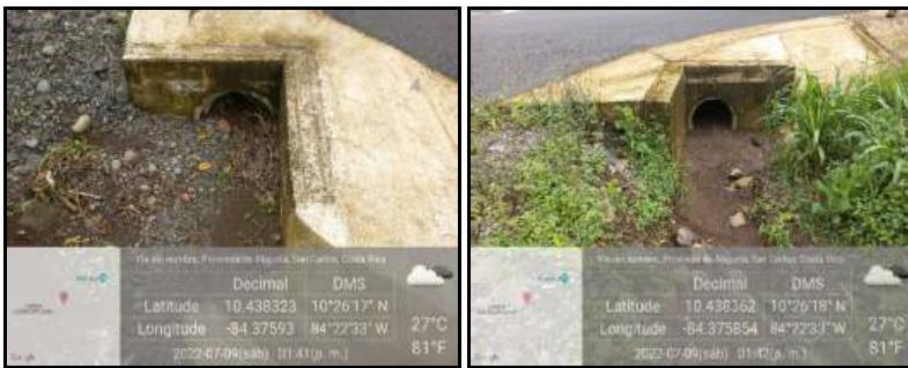
Foto N.º. 92 Foto N.º. 93  
En estas fotos se muestra alcantarillas con sedimentos que reducen su capacidad de funcionamiento y evidencian su falta de limpieza y mantenimiento.

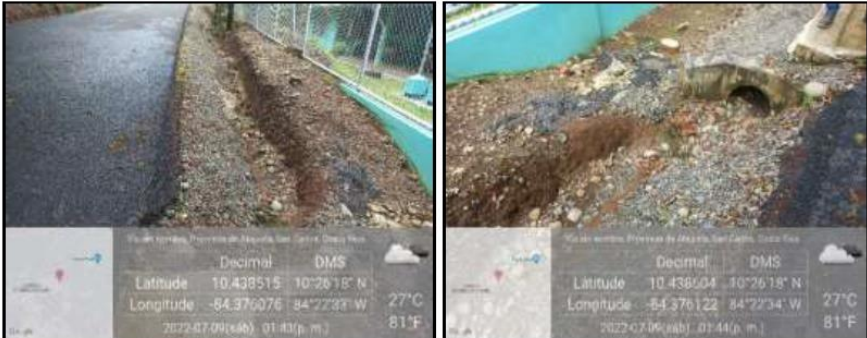
Foto N.º. 94 Foto N.º. 95  
En estas fotos se muestra, frente a la escuela de ese lugar, la cuneta sin revestir con signos de erosión y la alcantarilla obstruida parcialmente con sedimentos.

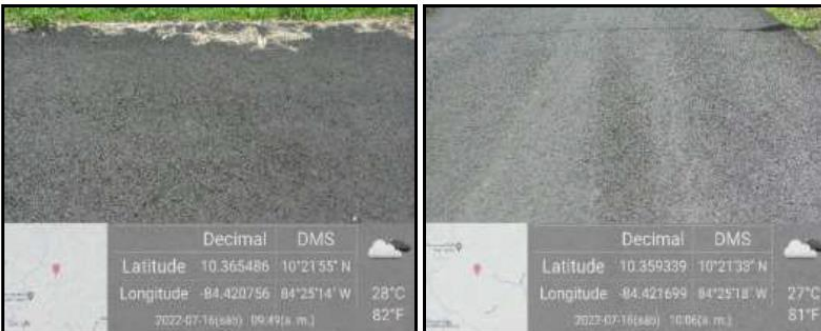
Foto N.º 100 Foto N.º 101  
En diferentes tramos del camino se observó superficie con desprendimiento prematuro de los agregados, a pesar del escaso tránsito que tiene ese camino.

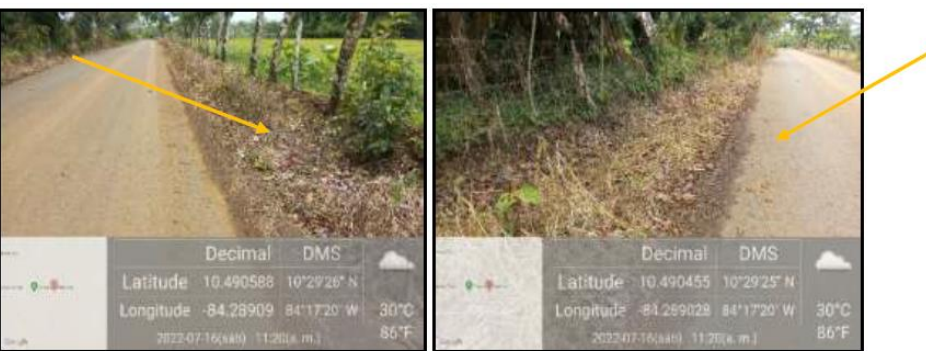
Foto N.º 104 Foto N.º 105  
En ambas fotos se muestra la ausencia de conformación adecuada de cunetas en donde la escorrentía está invadiendo el pavimento.

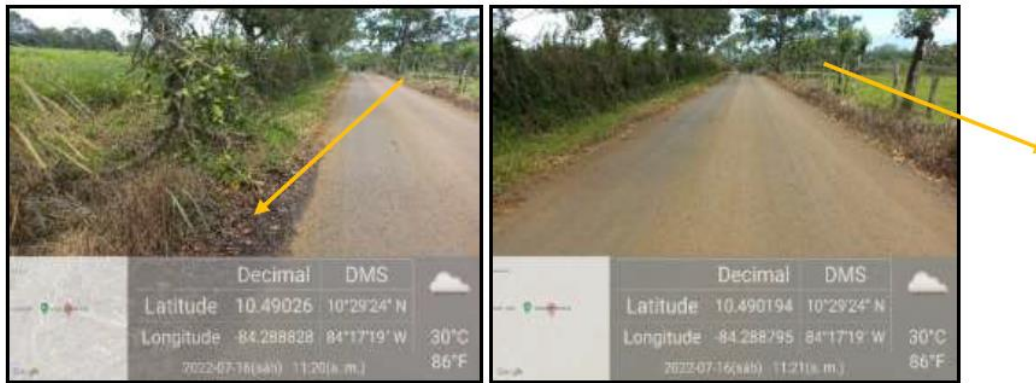
Foto N.º. 106 Foto N.º.107

En otro tramo del camino se observó invasión de tierra y maleza, lo que va en detrimento de su vida útil.

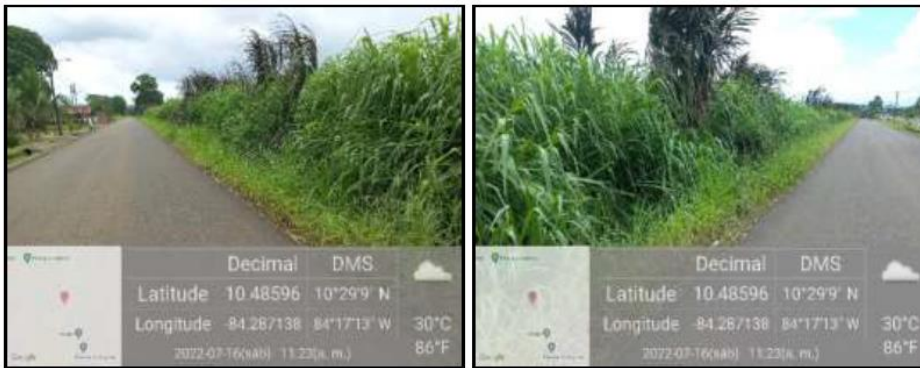
Foto N.º. 108 Foto N.º.109

En estas fotos se muestra la ausencia de mantenimiento de este camino, situación que va en perjuicio del pavimento y de la inversión realizada.

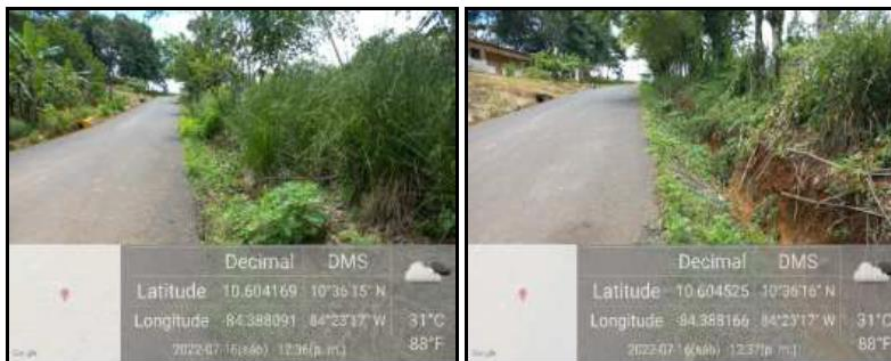
Foto N.º. 112 Foto N.º.113

En estas fotos se muestra la ausencia de cunetas sin revestir y presenta invasión por maleza y se observa erosión.

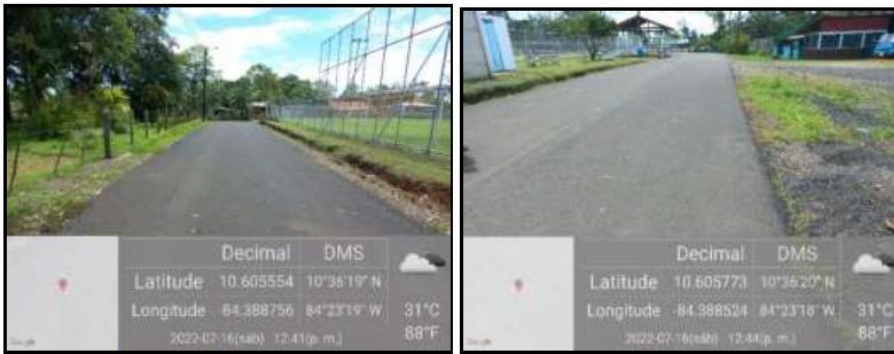
Foto N.º. 114 Foto N.º.115

Como se muestra en estas fotos la intervención de este camino se realizó en el centro de población; sin embargo, no se contempló la construcción de aceras o espaldones, para seguridad de los peatones.

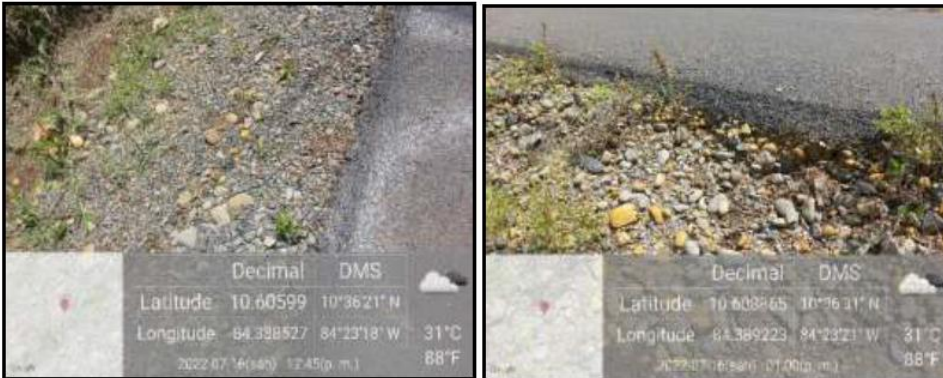
Foto N.º. 116 Foto N.º.117

En varios sitios se observó agregado con sobre tamaño y también con canto rodado.

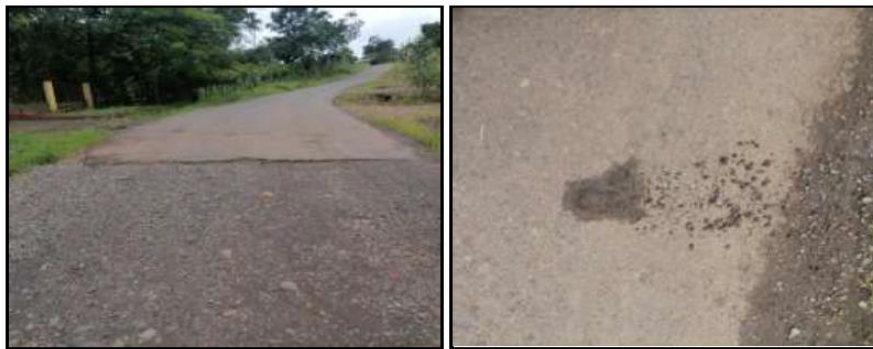
Foto N.º. 118 Foto N.º. 119

Se muestra el final del asfaltado y continuación en lastre. En la siguiente foto se muestra formación de pequeños huecos.

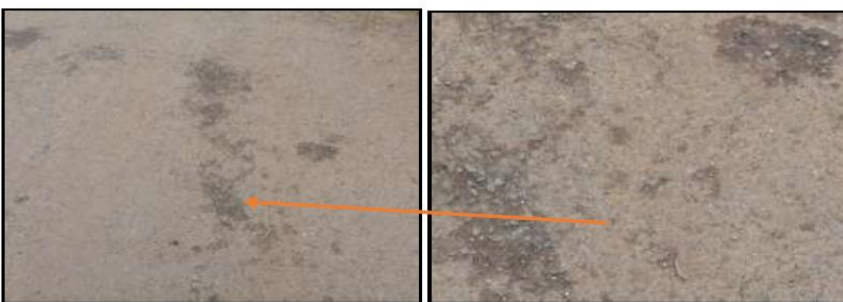
Foto N.º. 120 Foto N.º. 121

12 Al ubicar correctamente tramo del camino 2-10-101 intervenido y recorrerlo, se  
13 constató que se había asfaltado una longitud de aproximadamente 1,5 km medido  
14 con el odómetro del vehículo y un ancho promedio de 5,5 m. Al final del asfaltado  
15 continua en material de lastre, en otros tramos del asfaltado se observó, a pesar  
16 del escaso tránsito del camino, el inicio de deterioros en la superficie de rodamiento  
17 con formación de pequeños huecos y desnudamiento de los agregados, según se  
18 muestra en las siguientes fotografías.

Se muestra en estas fotos el desnudamiento de los agregados de la carpeta, lo cual va en detrimento de la vida útil de la superficie de rodamiento.

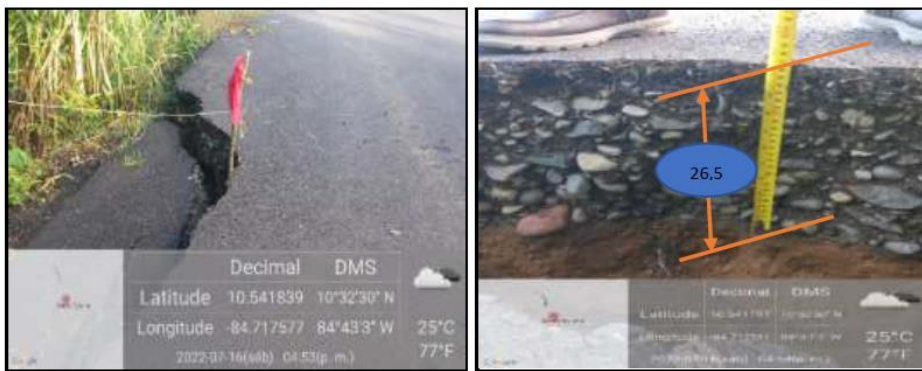
Foto N.º. 124 Foto N.º. 125

En la primera foto se observa un hundimiento por socavación del relleno lateral de la carretera al parecer por falta de sistema de drenaje apropiado. En la segunda foto se muestra aparente incumplimiento de los agregados de la base y de los espesores.

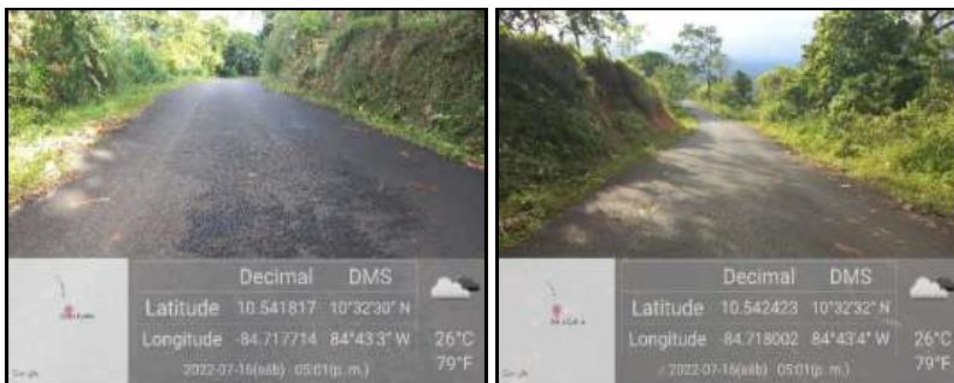
Foto N.º. 126 Foto N.º. 127

En estas fotos se muestra la falta de un adecuado sistema de drenajes y la invasión de maleza sobre la carpeta asfáltica, lo que podría afectar prematuramente la vida útil del camino.

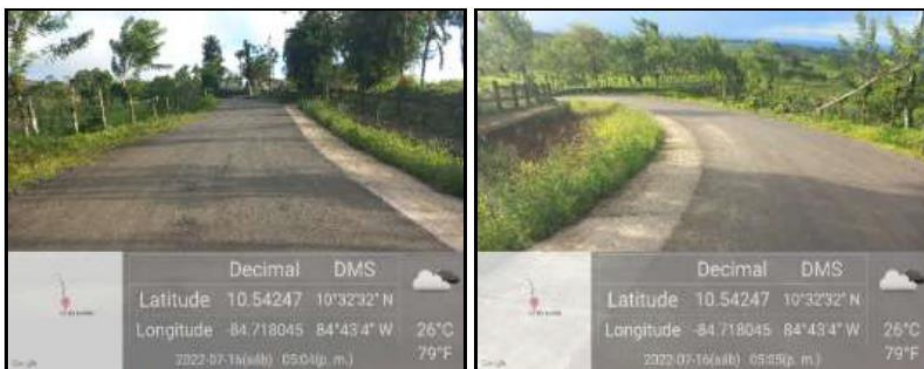
Foto N.º. 128 Foto N.º. 129

En algunos tramos de este camino se observó un tramo curvo con revestimiento en concreto hidráulico en las inmediaciones de una propiedad privada, se desconoce el criterio de intervención.

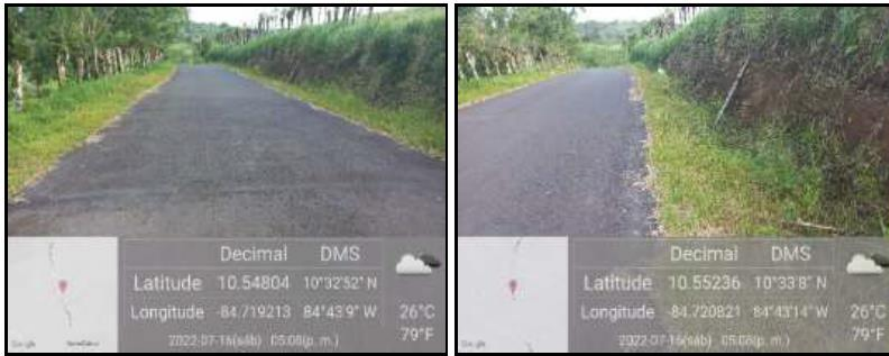
Foto N.º. 128 Foto N.º. 129

En ambas fotos se observa lo desdoblado del lugar y también la falta de mantenimiento en el sistema de drenajes.

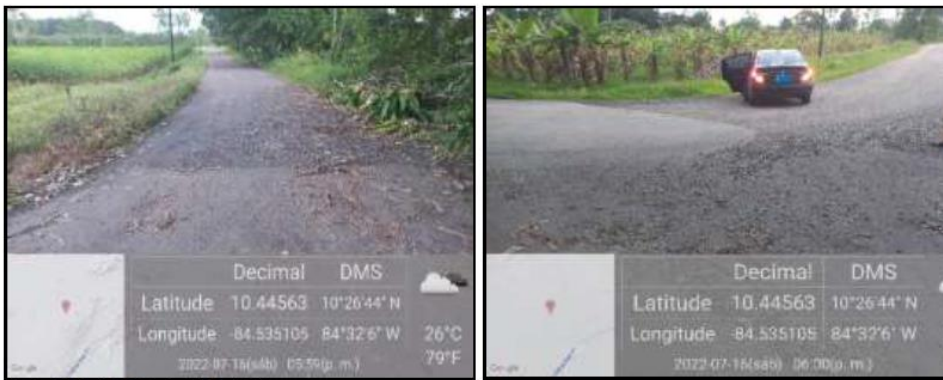
Foto N.º. 129 Foto N.º. 130

En la foto N.º. 129 y 130 se muestra el final del camino, en intersección donde continúan superficies con lastre.

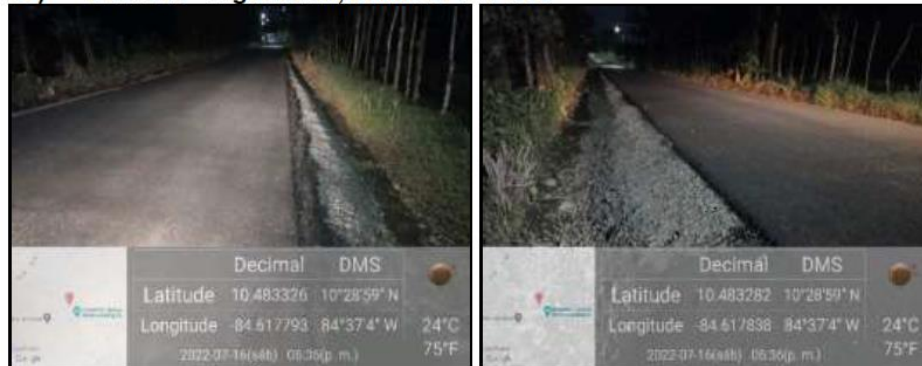
Foto N.º. 133 Foto N.º. 134

En las fotos N.º. 133 y 134 se muestra el estado de la superficie de rueda intervenido con mezcla asfáltica en caliente.

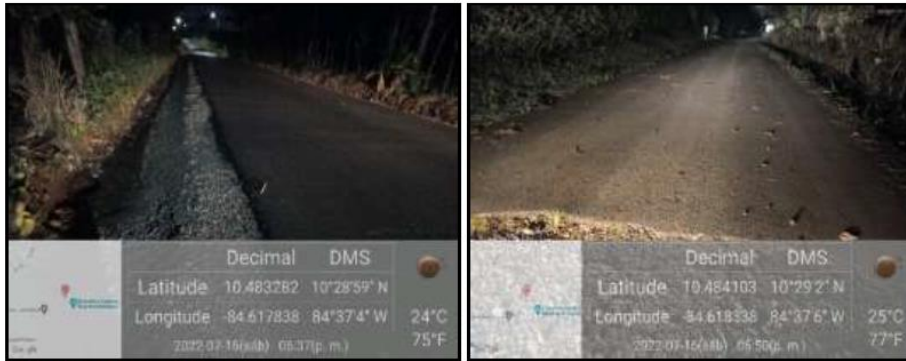
Foto N.º. 135 Foto N.º. 136

En ambas fotos se muestra que el día de la visita había un escaso tránsito vehicular y dado el escaso tránsito vehicular la superficie de ruedo se observó una carpeta de buen aspecto.

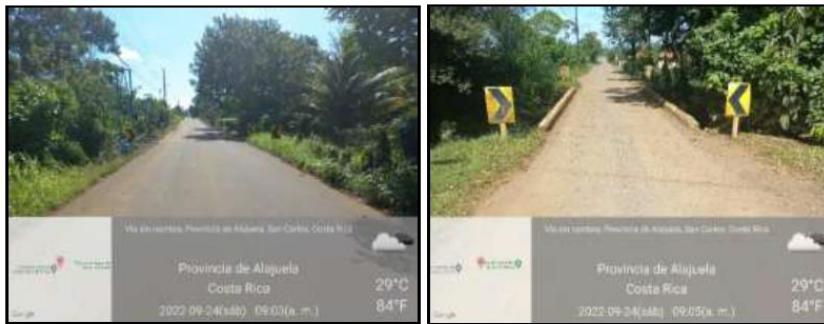
Foto N.º. 137 Foto N.º. 138

En la primera foto se muestra una panorámica del camino y en la segunda foto un puente angosto con escasa demarcación preventiva, no cuenta con barandas ni paso peatonal.

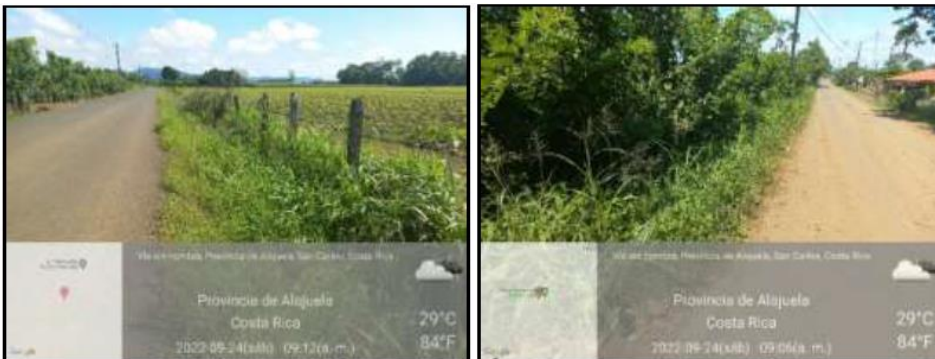
Foto N.º. 139 Foto N.º. 140

En ambas fotos se muestra la falta de mantenimiento en el sistema de drenajes (cunetas).

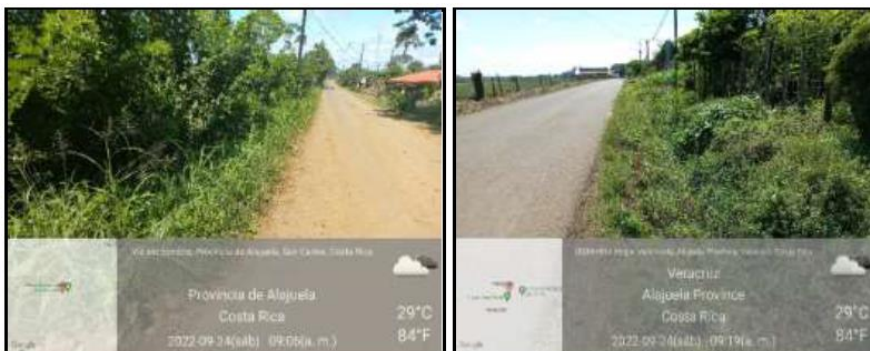
Foto N.º. 141 Foto N.º. 142

En otros tramos del camino se muestra la falta de mantenimiento del sistema de drenajes, aspecto que podría ir en detrimento de la vida útil del camino intervenido.
