**MUNICIPALIDAD DE SAN CARLOS,  
SECRETARIA DEL CONCEJO MUNICIPAL  
APDO 13-4.400 CIUDAD QUESADA, SAN CARLOS  
TEL. 24-01-09-15 / 24-01-09-16 FAX 24-01-09-75**

1 **ACTA 71-2022**

2 **SESIÓN EXTRAORDINARIA**

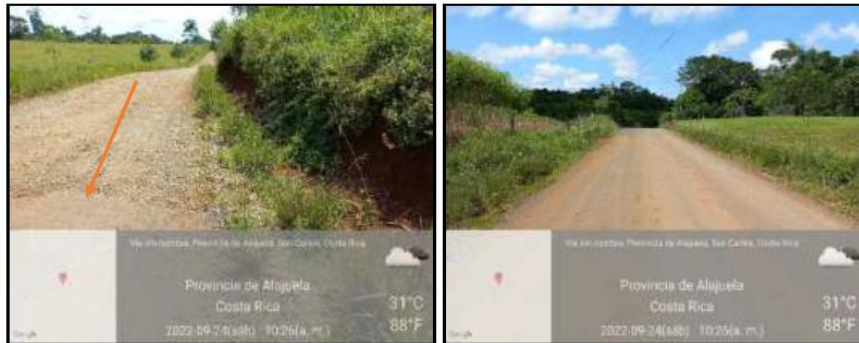
**Foto N.º. 143 Foto N.º. 144**

Foto N.º. 143 muestra el final del asfaltado y continua en lastre. En la foto N.º. 144 se muestra el estado actual del camino.

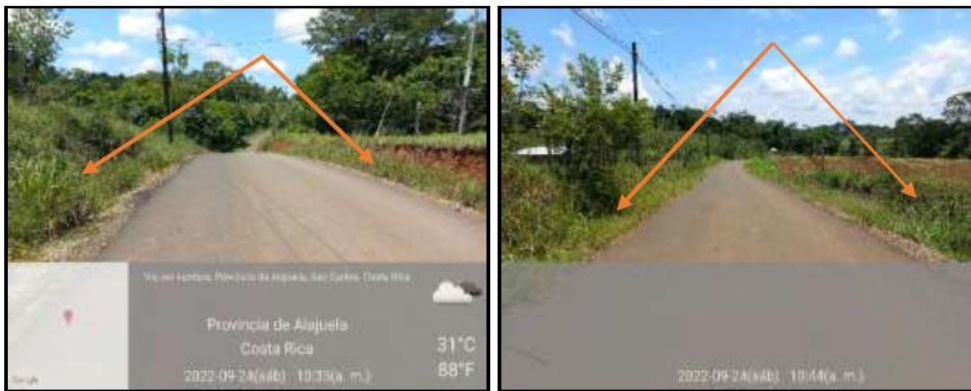
**Foto N.º. 145 Foto N.º. 146**

En ambas fotos se muestra el estado actual del camino, falta de mantenimiento de los drenajes.

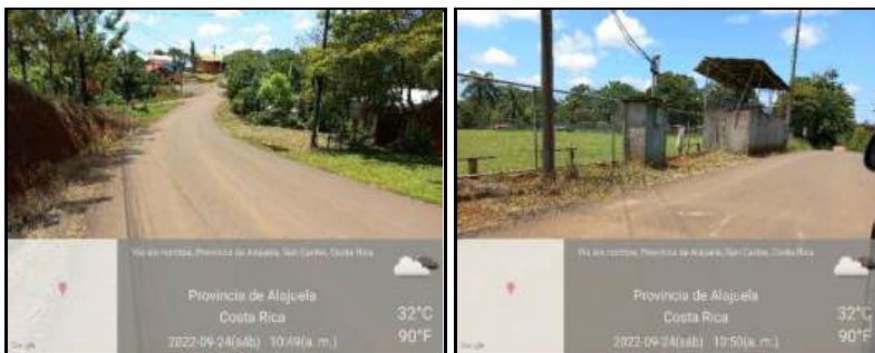
**Foto N.º. 145 Foto N.º. 146**

En las dos fotos se aprecia la ausencia de aceras y espacio para peatones y al igual que en los otros caminos se observó, al menos el día de la visita, muy escaso tránsito vehicular.

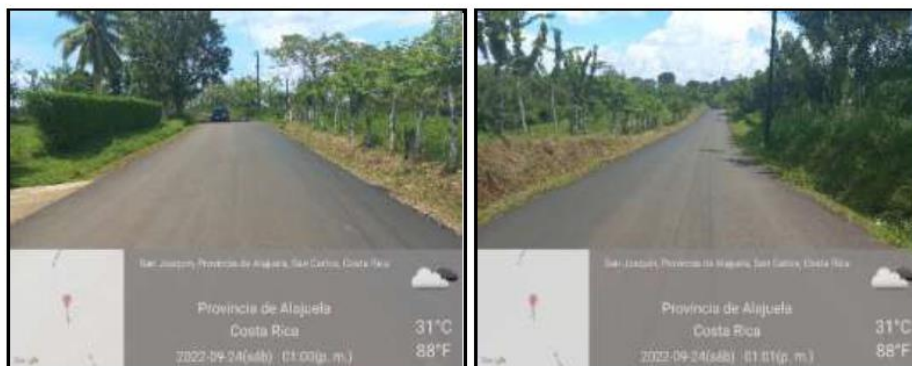
**Foto N.º. 147 Foto N.º. 148**

En ambas fotos se muestra el estado actual del tramo asfaltado en segunda fase.

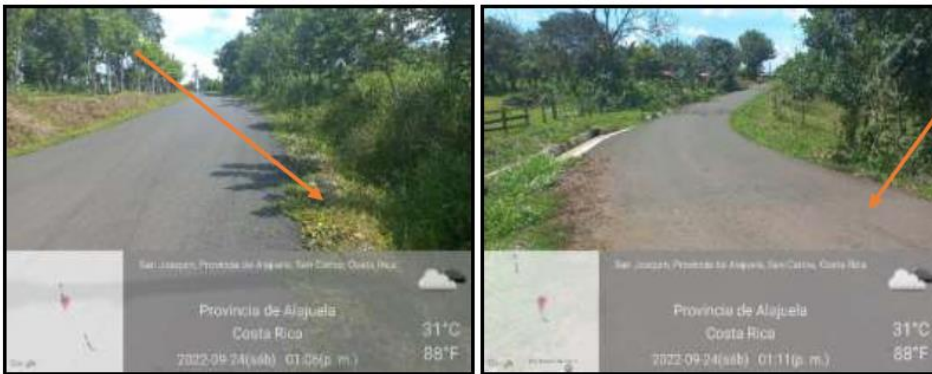
Foto N.º. 149 Foto N.º. 150

En la foto 149 se muestra tramo donde la maleza está invadiendo la carpeta asfáltica. En la foto 150 se muestra la junta constructiva, en donde al parecer inicia el tramo intervenido.
