ESTUDIO DE IDENTIFICACIÓN DE CRUCES DE FAUNA EN RUTAS CANTONALES DE SAN CARLOS

LICITACIÓN REDUCIDA N°2023LD-000230-0003600001

JUNIO 2024

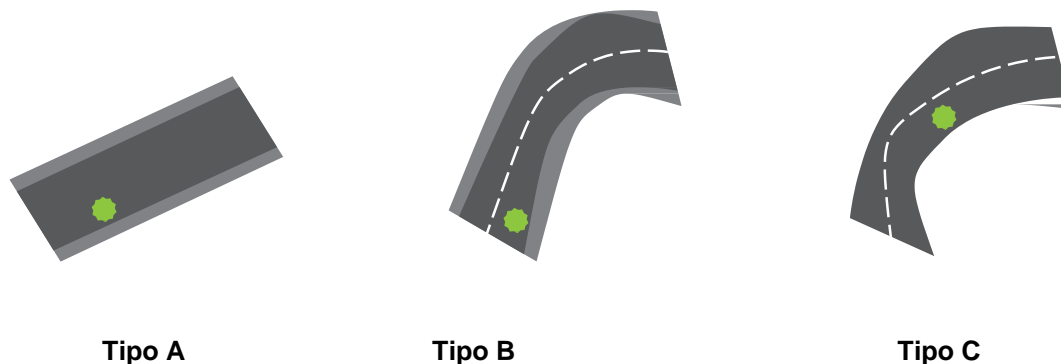
Descripción	Tipo
No existe evidencia de curvas horizontales cerca del área de encuentro del animal	A
Existe evidencia de curva a una distancia mayor a 100 metros y menor a 200 metros	B
Existe una curva horizontal directamente en el punto de encuentro del animal	C

Figura 7. **Tipos de curva presentes en la carretera.** Fuente: Langen y Sáenz, 2009; Pomareda et al, 2015

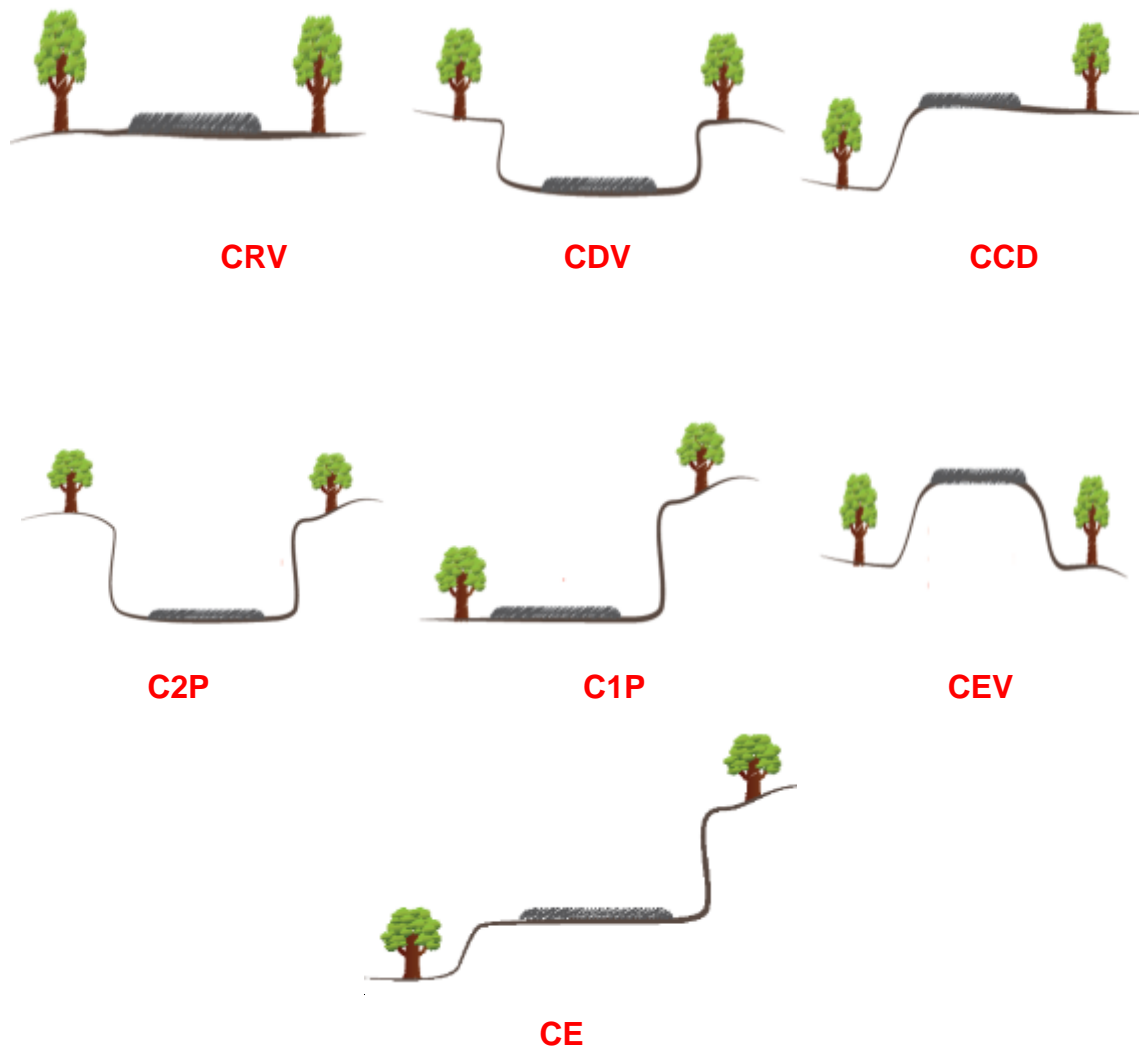
Descripción	Nomenclatura
Carretera por encima de la vegetación	CEV
Carretera al ras de la vegetación	CRV
Carretera con depresión a un lado	CCD
Carretera con paredón	C1P
Carretera escalonada	CE
Carretera con dos paredones	C2P
Carretera bajo la línea de vegetación	CDV

Figura 8. Topografía de los puntos de encuentro de los animales. Fuente: Pomareda *et al*, 2015.

Topografía. Se toma en consideración el perfil topográfico del sitio en donde se observó el animal, para lo cual se cuenta con la nomenclatura descrita en el Cuadro 4.

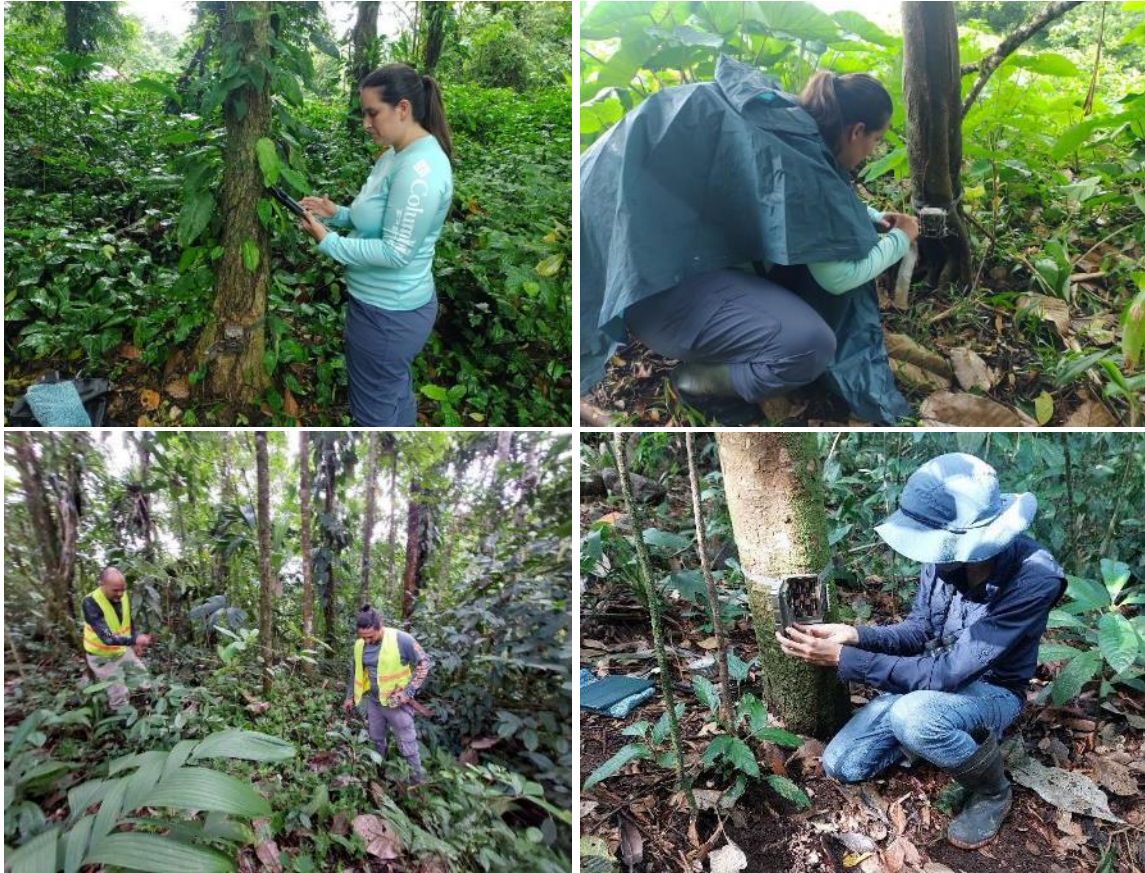
Figura 51. Proceso de colocación y revisión de cámaras trampa en sotobosque para registro de fauna en el área de estudio.

Durante el periodo de muestreo, se instalaron 16 cámaras trampa en total a nivel de sotobosque para los cuatro caminos cantonales, sumado a esto se instalaron 3 cámaras trampa a nivel de dosel, teniendo en total 19 cámaras trampa instaladas. Cabe destacar que en el caso de una de las cámaras de dosel (C961 CTD1) se efectuó un evento de vandalismo por lo que la cámara fue retirada por terceros y no fue posible recuperar los datos de este dispositivo de fototrampeo. Las cámaras trampa se distribuyeron en 4 cámaras de sotobosque por camino cantonal, con un esfuerzo total de muestreo de 36216 horas cámaras. Además, se instaló una cámara de dosel en el camino 2-10-177, camino 2-10-009 y el camino 2-10-961 (cámara vandalizada); con un esfuerzo de muestreo total de 1608 horas cámara.

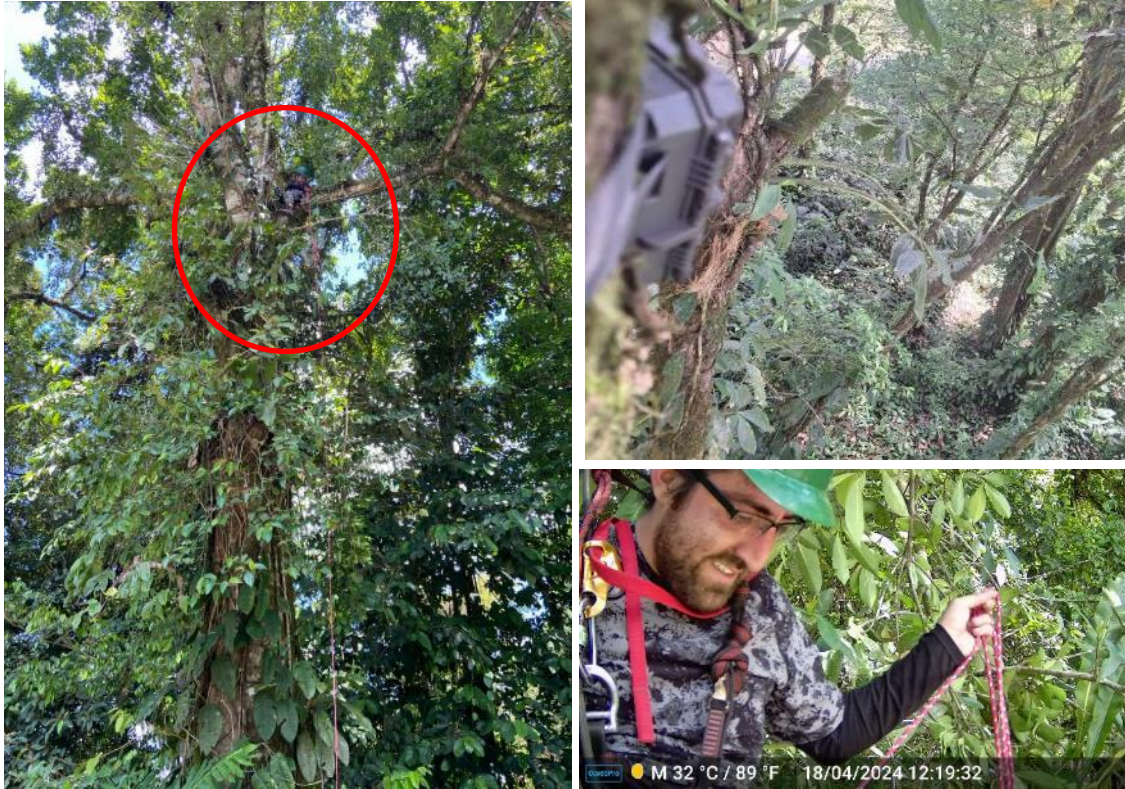
Figura 52. Proceso de colocación y retiro de cámaras trampa en dosel para registro de fauna en el área de estudio.

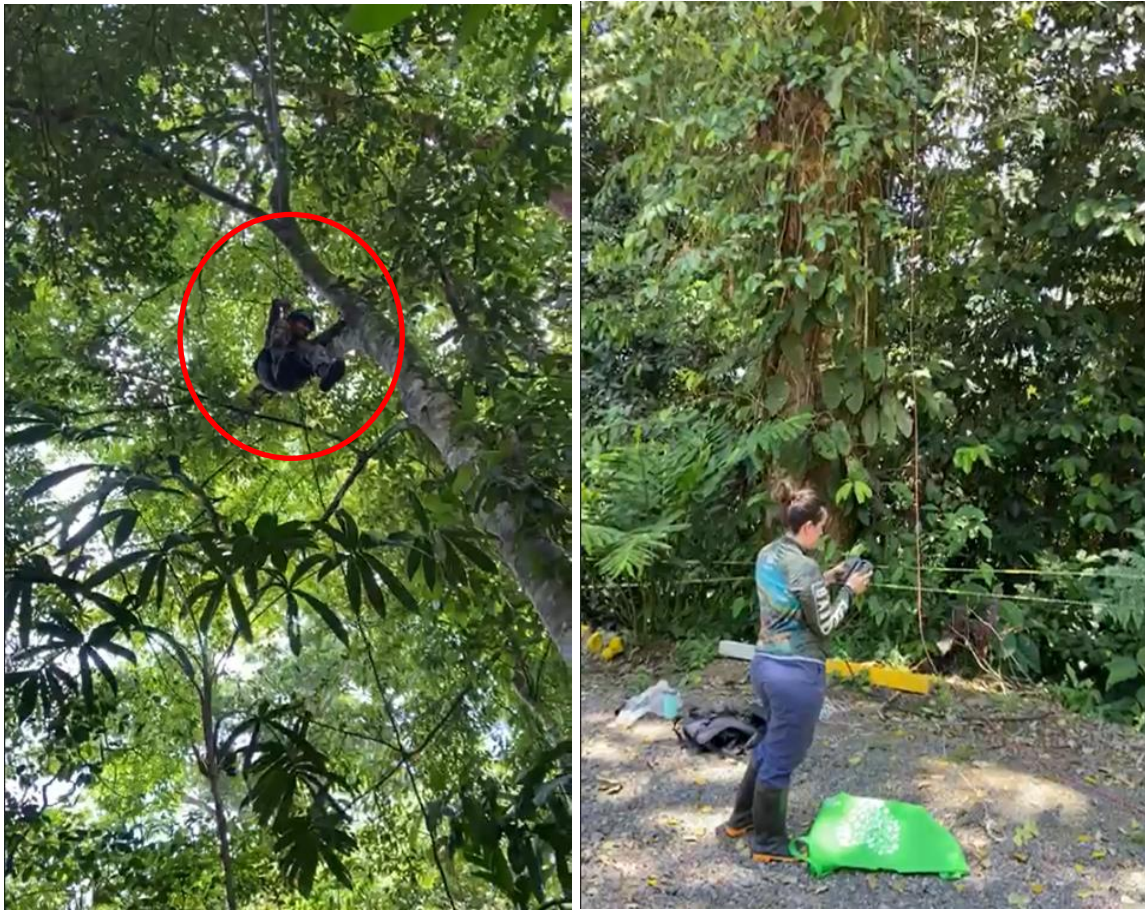
Figura 53. Proceso de colocación y retiro de cámaras trampa en dosel para registro de fauna en el área de estudio.

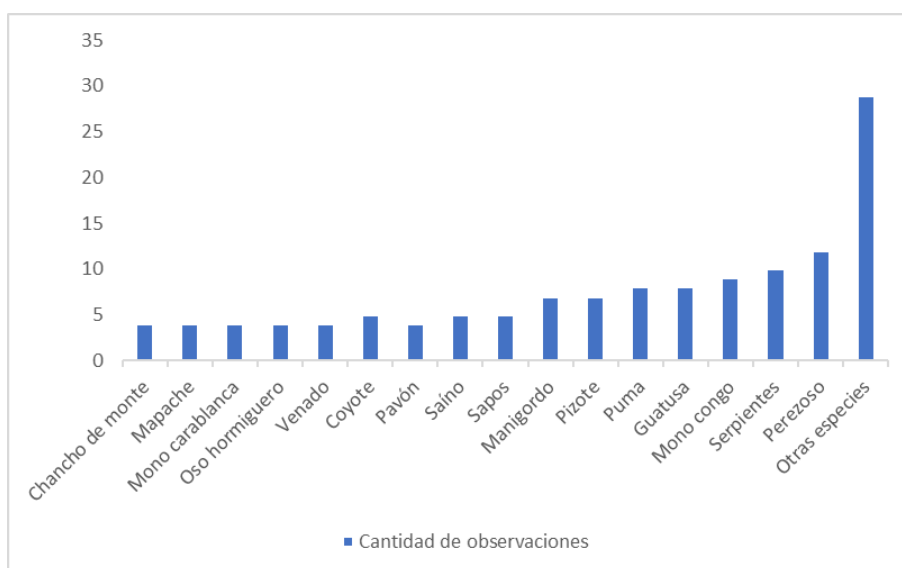
Figura 68. Animales silvestres cruzando las carreteras y/o atropellados, avistados por la población entrevistada.

Entre los animales registrados por las personas entrevistadas, se identificaron un total de 34 especies distintas. Algunas de las especies mencionadas incluyen perezosos, serpientes, guatusas, monos congo, pumas, manigordos, pizotes, coyotes, pavones, saínos, sapos, chanchos de monte, mapaches, monos carablanca, osos hormigueros y venados, entre otros (Figura 68).

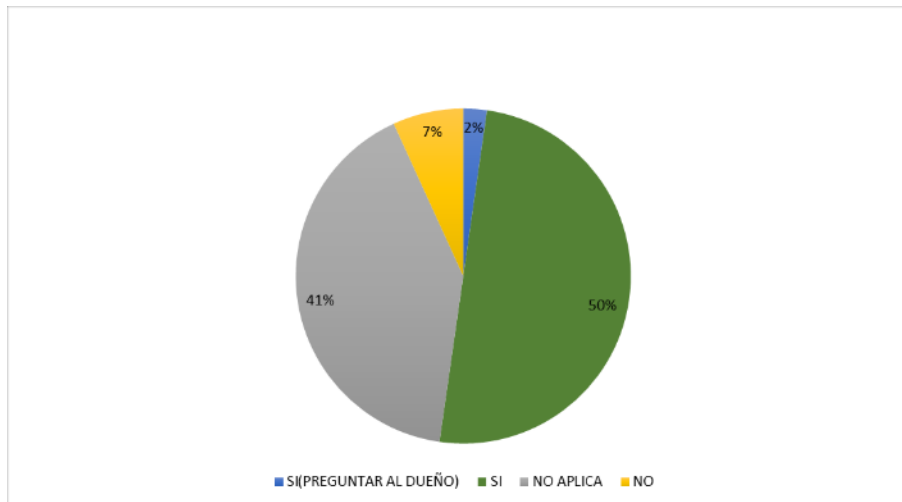
Figura 70. **Porcentaje de personas anuentes a ubicar un paso de fauna en su propiedad.**

No todas las personas encuestadas poseen propiedades circundantes a las carreteras; sin embargo, la mayoría expresó su disposición a ubicar un posible paso de fauna en su propiedad, representando un 50%. El resto de los encuestados no estaba dispuesto, no eran propietarios o no les aplicaba la pregunta.

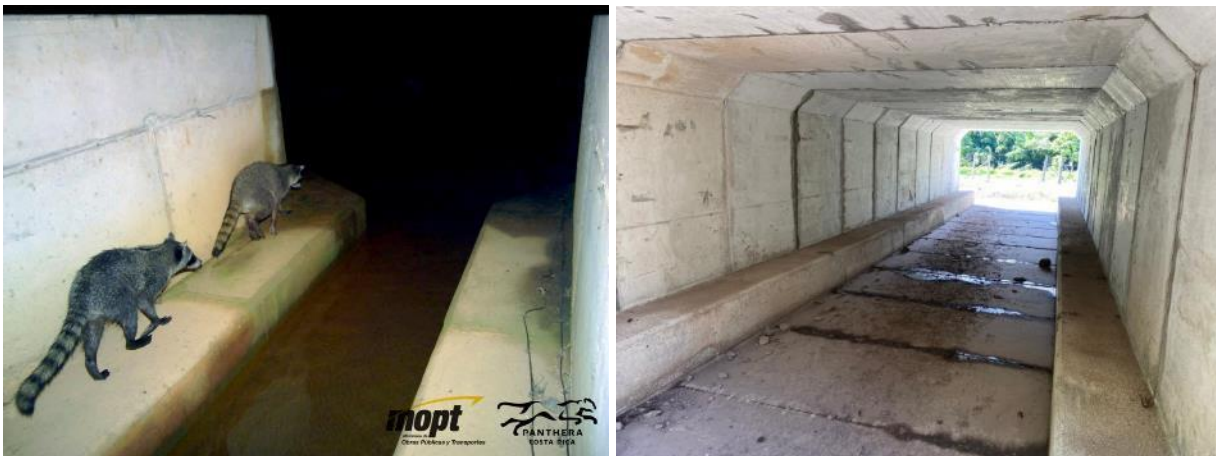
Figura 111. Ejemplo de drenaje adaptado para el paso de fauna. Se observan las pasarelas a ambos lados del curso de agua. Izquierda: Chilamate- Vuelta Kooper (ruta 4), Derecha: Playa Naranjo-Paquera (ruta 160).

La adaptación para fauna se dará en las pasarelas a ambos lados del curso fluvial que tendrán un ancho mínimo de 0,5 metros, mientras que la altura de estas estará en relación con los cálculos hidráulicos para cada estructura. La superficie de la pasarela deberá tener una textura que facilite el paso de los animales, se deberá evitar superficies totalmente lisas, a cambio deberá tener algún tipo de rugosidad.

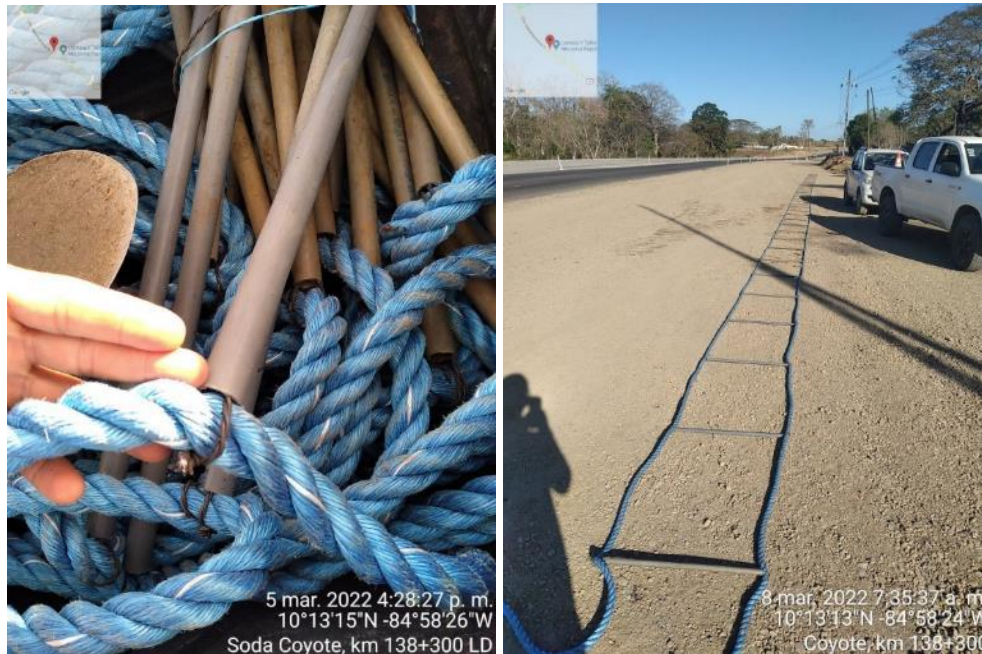
Figura 112. Ejemplo de materiales y construcción de pasos aéreos con material base mecate de polietileno y uniones de tubo PVC, carretera ruta 1 sección Cañas-Limalom.

Para el caso de pasos aéreos donde se utilice como material base el mecate de polietileno, estos se deben anclar a árboles en extremos de la red vial donde se identifiquen zonas boscosas fragmentadas; utilizando ejemplares leñosos durables, es decir se debe evitar el anclaje a árboles de madera suave como es el caso del guraumo (*Cecropia sp.*) o la balsa (*Ochroma pyramidale*) (Rodríguez *et al.*, 2023). Asimismo, para aumentar la probabilidad de uso por parte de fauna silvestre, se deben amarrar los pasos a al menos diez metros adentro del borde del sector boscoso (Rodríguez *et al.*, 2023).

Entre los principales tipos de pasos de fauna que utilizan como material de base el mecate de polietileno, se presentan los simplificados como el de una sola cuerda, estos son para distancias cortas de 5 a 7 m donde las ramas abarcan parte de la carretera (Figs. 25 y 26). También se pueden diseñar pasos en forma de escalera vertical u horizontal, los animales prefieren diseños verticales, donde las uniones entre las cuerdas pueden elaborarse con tubos de PVC (Fig. 24), cable eléctrico o con el mismo mecate de polietileno (Figs 26 y 27). Otras alternativas son los de tipo hamaca o canasta, en el cual se colocan dos o tres cuerdas de manera entrelazada construida con malla plástica y sujeta a dos o tres líneas de mecate plástico (también se puede utilizar cable eléctrico de desecho) (Rodríguez *et al.*, 2023). Para todos estos pasos es indispensable que queden tensos, lo que evita la pérdida del equilibrio o la estabilidad a los animales que lo usen, ya que cuando un único animal los cruza no hay tanto problema, pero debemos pensar en toda una tropa cruzando al mismo tiempo, o bien, en temas de viento o la succión de vehículos cuando pasan por debajo. De igual forma, para todos los pasos superiores se recomienda una distancia mínima de 7m de altura desde la calzada, cumpliendo con la altura reglamentaria (5.5m) pero evitando afectación por otros temas relacionados a la circulación de los vehículos.

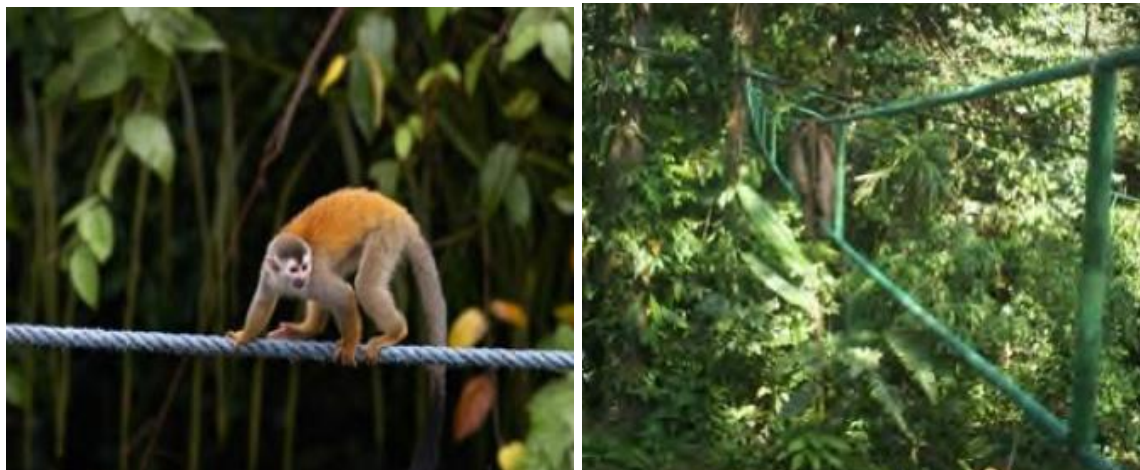
Figura 114. Fauna silvestre utilizando pasos aéreos con material base mecate de polietileno. Izquierda: con una sola cuerda. Derecha: tipo escalera vertical.

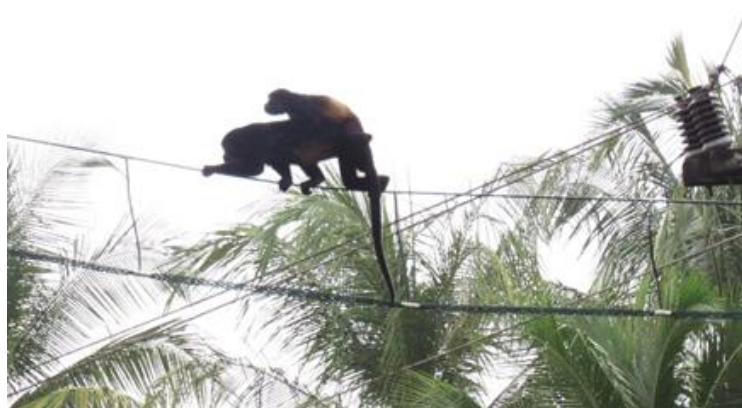
Figura 115. Fauna silvestre utilizando pasos aéreos, tipo escalera vertical construido a partir de cable eléctrico de desecho.

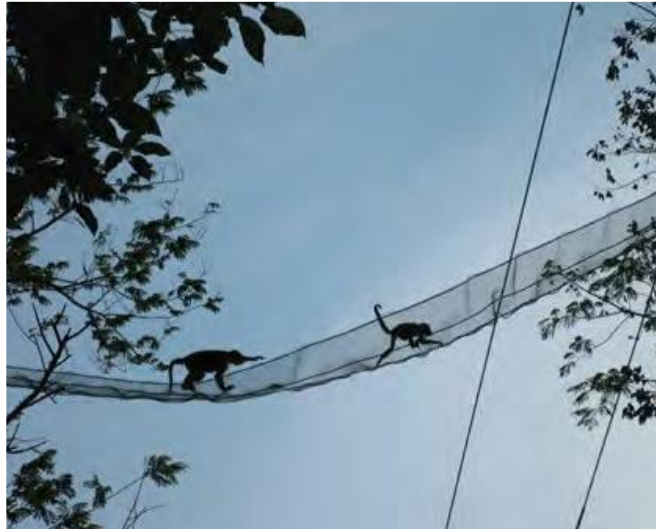
Figura 116. **Fauna silvestre utilizando pasos aéreos, tipo escalera vertical construido a partir de cable eléctrico de desecho.**

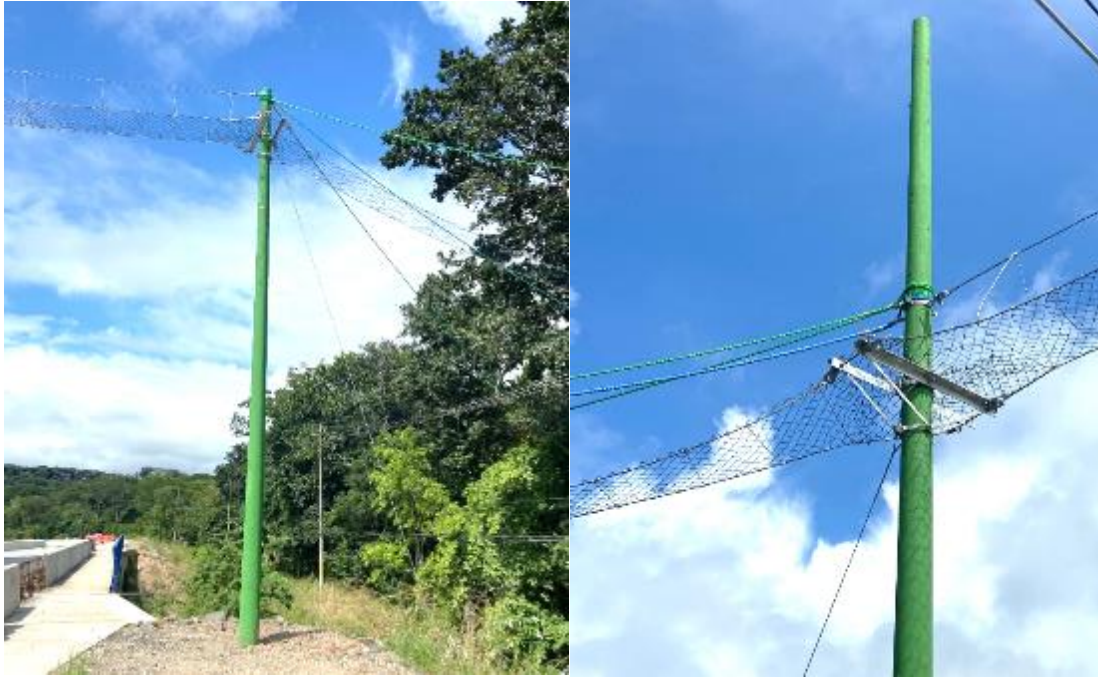
Figura 117. Ejemplo de pasos aéreos, se observan los postes con soporte, conexión hacia los árboles y anclaje de 3 tiroleras, carretera ruta 1 sección Cañas-Limonal.

De la base de altura de cada extremo se prolongará la malla del paso hasta los árboles más cercanos, así mismo se colocarán al menos 3 tirolesas de entrada/salidas dirigidas a la vegetación arbórea colindante. Tanto las tirolesas como la malla deben contar con un nudo tipo switch que soporte cierto peso específico para que en caso de que la rama o el árbol se caiga se desprenda automáticamente, evitando daños en la infraestructura del paso superior o de terceros. También es importante colocar protección en los sitios de nudos en la vegetación para no generar un daño a los árboles.

Para proteger la infraestructura contra descargas eléctricas, cada poste debe contar con un cable de cobre desnudo que una a los cables angulares de soporte en el poste en el extremo superior y en el extremo inferior a una varilla Cooperwell de 1/2" y 2.40 metros de largo. (Leiva, 2016; Rojas 2016).

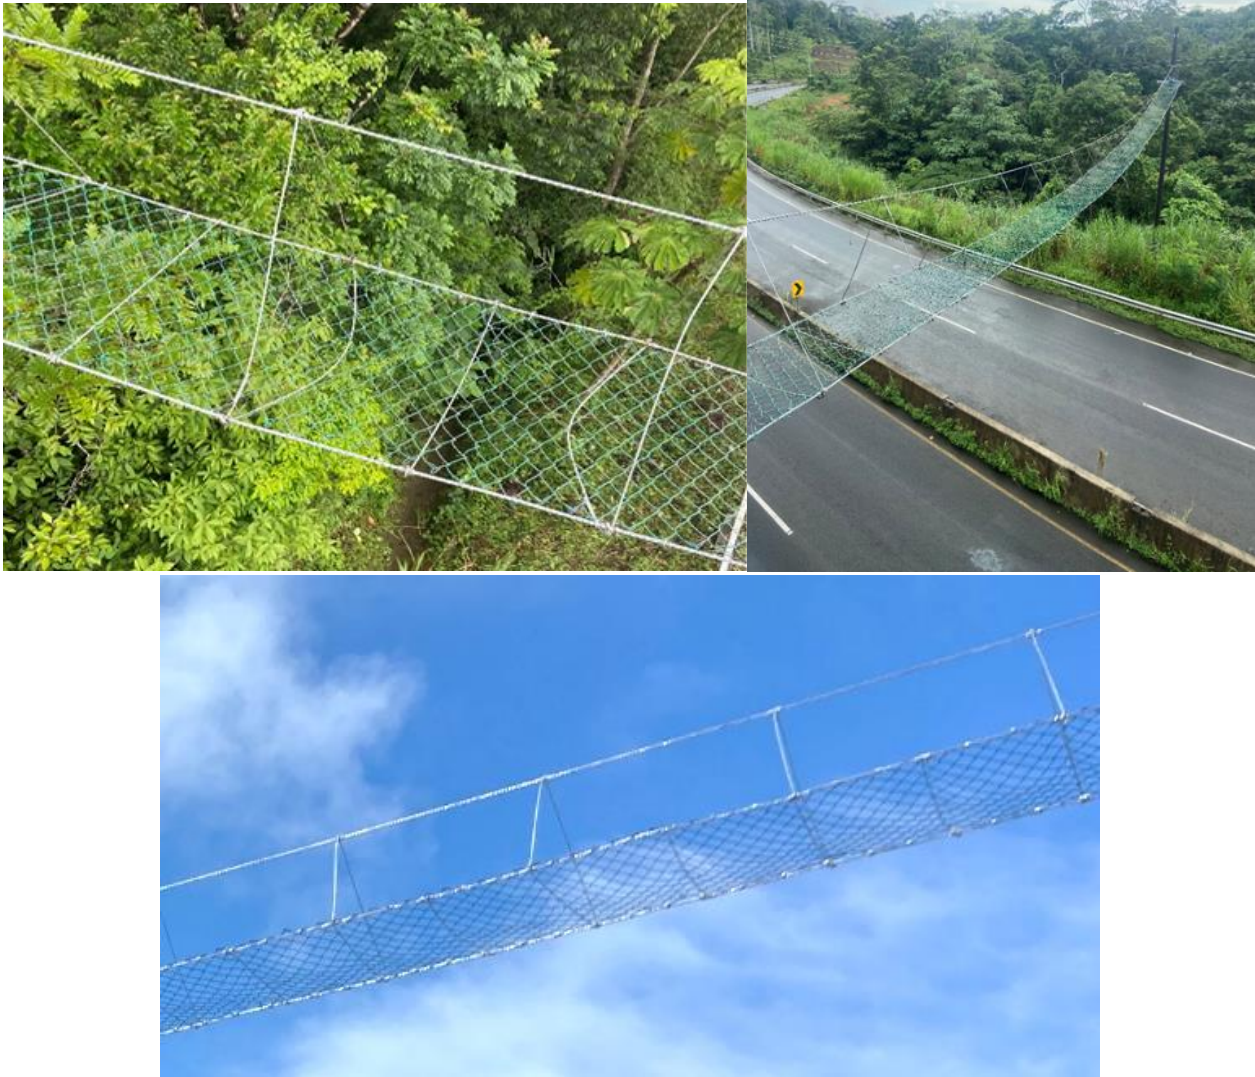
**Figura 118. Ejemplo de pasos aéreos, paso triangular con base de malla, carretera ruta 35, sección
Florencia-La Abundancia y ruta1, sección Cañas-Limonal**

Para el caso de pasos de fauna aéreos donde se necesite cubrir una distancia mayor entre masas boscosas, por ejemplo, zonas donde la distancia sea mayor a 20m o carreteras de cuatro carriles, se toman en cuenta las siguientes especificaciones, ya que se necesita de una estructura que brinde mayor soporte debido a la amplitud del paso. Para este tipo de pasos aéreos, se colocarán dos postes a cada extremo de la calzada para soportar la estructura mencionada, estos postes tendrán la altura necesaria según la topografía del lugar, siempre y cuando se respete una altura sobre la calzada de 7 metros como mínimo. Cada poste llevará un anclaje, el cual evita que los pasos pierdan tensión con el tiempo, además de mantener el poste en su ubicación adecuada. La estructura se construirá con dos cables de acero que soportan una malla tipo ciclón que conforma el piso para el paso de los animales y a los cuales se colocan tirantes verticales sujetos de otros dos cables superiores de acero.

Los soportes triangulares de hierro, los separadores del sistema y cualquier perno, crucero y demás de metal; son galvanizados en caliente, bajo la norma ASTM A123. Esto le da una gran longevidad por su elevada resistencia a la corrosión, mayor durabilidad y bajo mantenimiento.

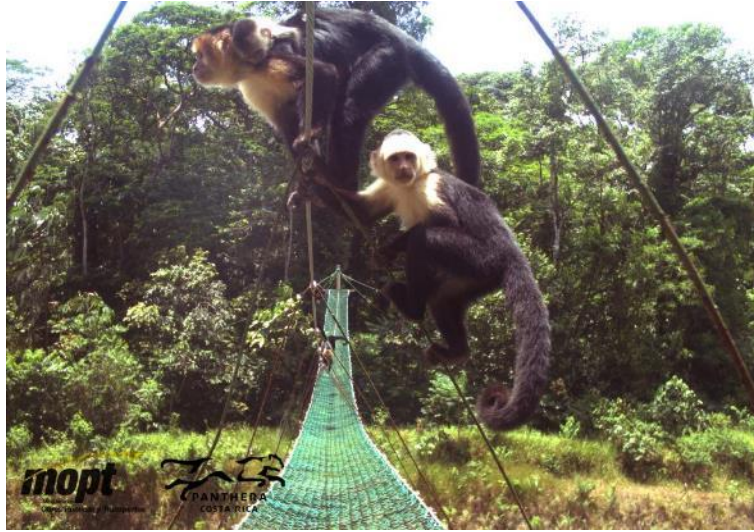
Figura 119. **Fauna silvestre utilizando pasos aéreos, paso triangular con base de malla, ruta 4, sección Chilamate- Vuelta Kooper.**

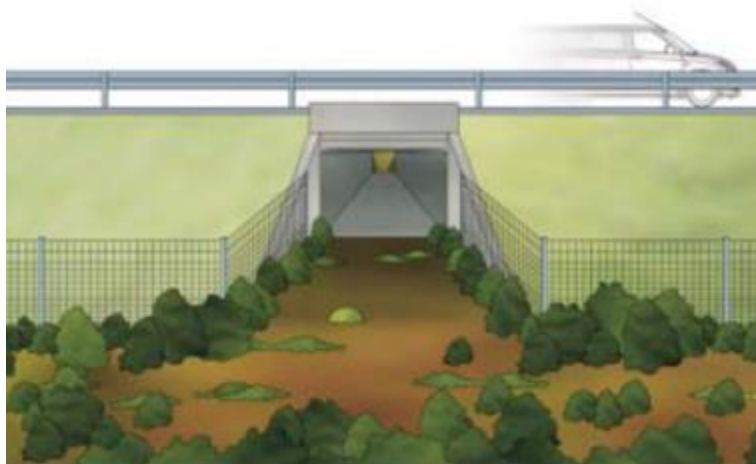
Figura 120. **Ejemplo de paso inferior seco**

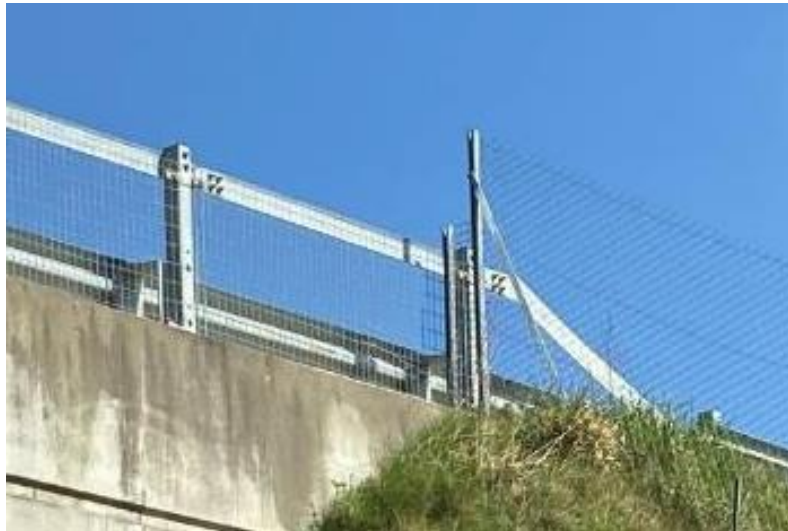
Figura 122. Detalle de ejemplo de la continuidad del mallado inmediatamente después de la baranda del puente.

Debido a las características de la zona de estudio es fundamental que el mallado que se coloque impida la conexión de animales que quieran salir del área de vegetación por debajo del puente y dirigirse a la calzada, para lo cual la malla debe ir colocada inmediatamente después de donde finaliza la baranda del puente, de manera que se mantenga una barrera continua que impida a los animales subir a la carretera. Las longitudes de la malla para cada lado de la carretera dependen de las condiciones biofísicas del sitio de adaptación de escollera o estructura de protección de los bastiones del puente.

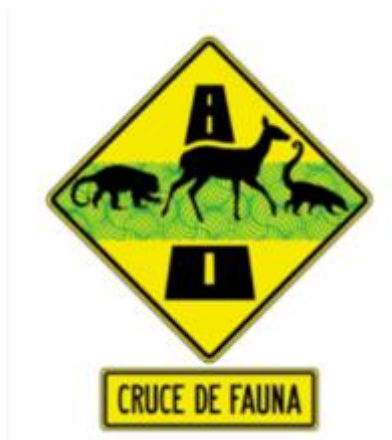
Figura 123. **Dispositivo de prevención nacional para el cruce de fauna**Fuente: **DGIT-MOPT 2023**

- La señal debe de acompañarse de una placa complementaria que indica: “CRUCE DE FAUNA”, elaborada acorde a las mismas especificaciones dictadas para la confección de la señal.

- Toda la señalización deberá realizarse conforme a los lineamientos establecidos en el Manual Centroamericano de Dispositivos Uniformes para el Control del Tránsito, SIECA, año 2000.

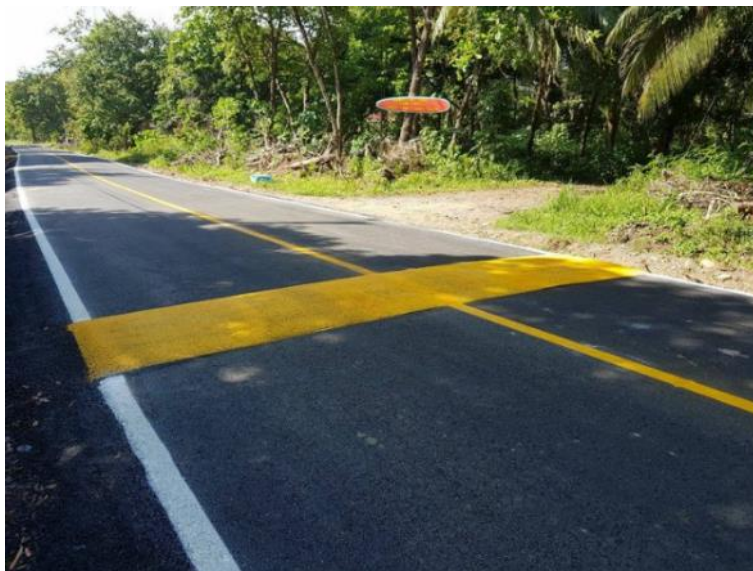
Figura 124. **Ejemplo de reductor de velocidad instalado en Vías Públicas Terrestres.**Fuente: **COSEVI, 2018.**

Los reductores de velocidad comprenden estructuras colocadas en la capa asfáltica que le indican al conductor que debe bajar la velocidad debido a que va a ingresar a zonas de alto tránsito de animales; puntos calientes o cruces naturales de vida silvestre. Por lo general esta estructura deberá ir acompañada de señalamiento vertical que alerte al conductor tanto sobre el cruce de fauna como del reductor de velocidad (Citado en Pomareda *et al.*, 2015). Cabe destacar que la construcción e instalación de reductores de velocidad debe implementarse según el Decreto Ejecutivo N. 42601 sobre Reglamento para la Instalación y Eliminación de Reductores de Velocidad en las Vías Públicas Terrestres.
