**ACTA 76  
SECRETARIA MUNICIPAL  
CIUDAD QUESADA**

### **INFORME IAI-05-2009**

#### **INFORME FINAL AUDITORÍA TÉCNICA INTERNA DE LA RED VIAL CANTONAL**

#### **REVISIÓN DE TRES PROYECTOS SOLICITADOS POR PARTE DEL CONCEJO MUNICIPAL DE LA MUNICIPALIDAD DE SAN CARLOS**

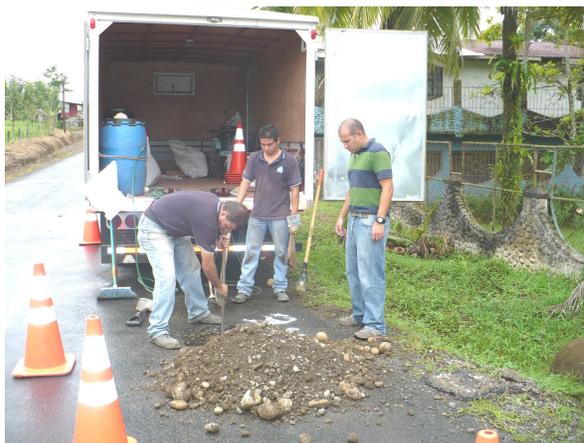
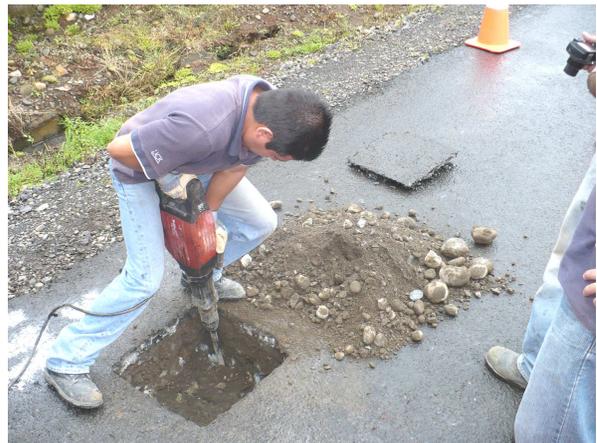
Observación general 4: de acuerdo a los 15 sondeos de tipo “cielo abierto” realizados en los tres proyectos verificados, se desprende que algunos estratos muestran un espesor diferente al solicitado en el cartel, en cuanto a resultados obtenidos en los puntos seleccionados para realizar las excavaciones.

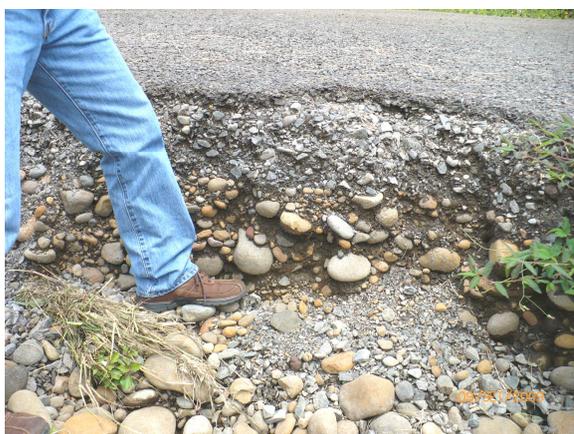
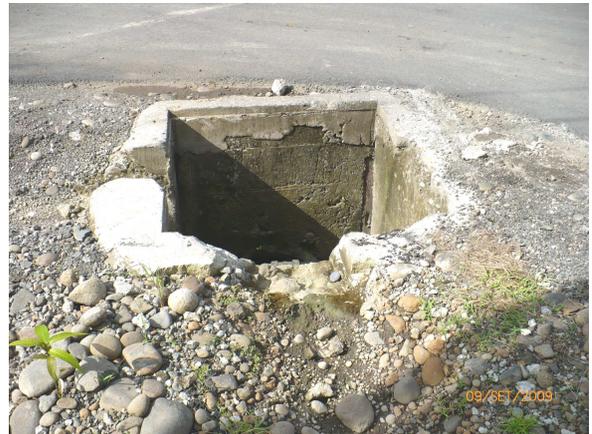
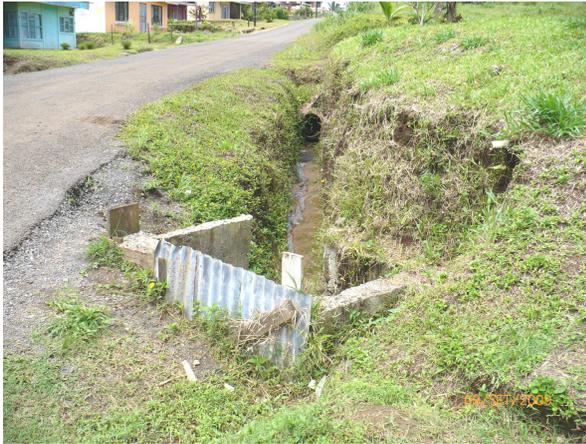
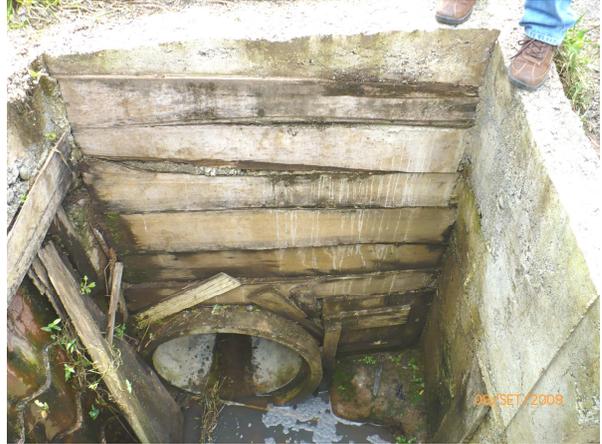
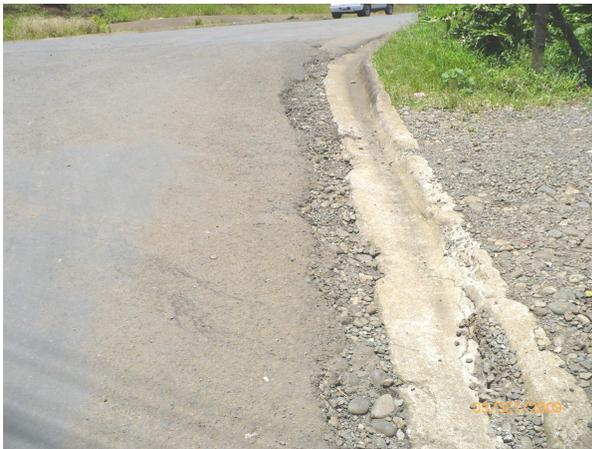
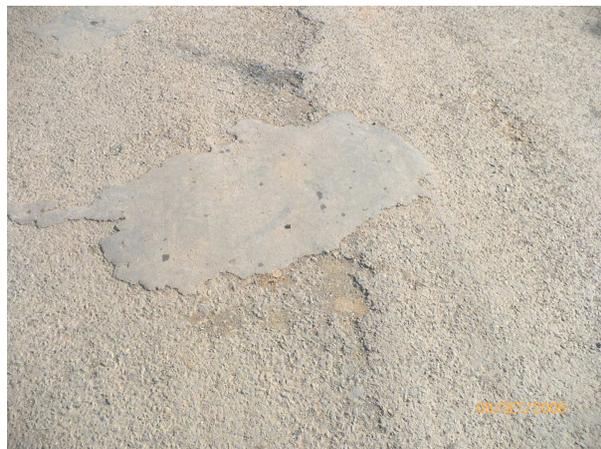
Observación general 5: se observó en los proyectos situaciones referentes a las estructuras de evacuación pluvial las cuales son escasas, tienen errores en la construcción y los materiales usados no son los adecuados, lo que provoca el desgaste y socavación de los espaldones y bordes de calle. Por otra parte, se observa que la estructura de los tragantes pluviales no es la idónea e incluso no sigue ningún formato técnico, lo que disminuye y afecta directamente la seguridad vial al no contar con una rejilla de metal en algunos casos.
